# Gournay-en-Bray

## Plan de valorisation de l'architecture et du patrimoine

### Fiches des immeubles d'intérêt architectural

Dossier d'enquête publique – décembre 2022

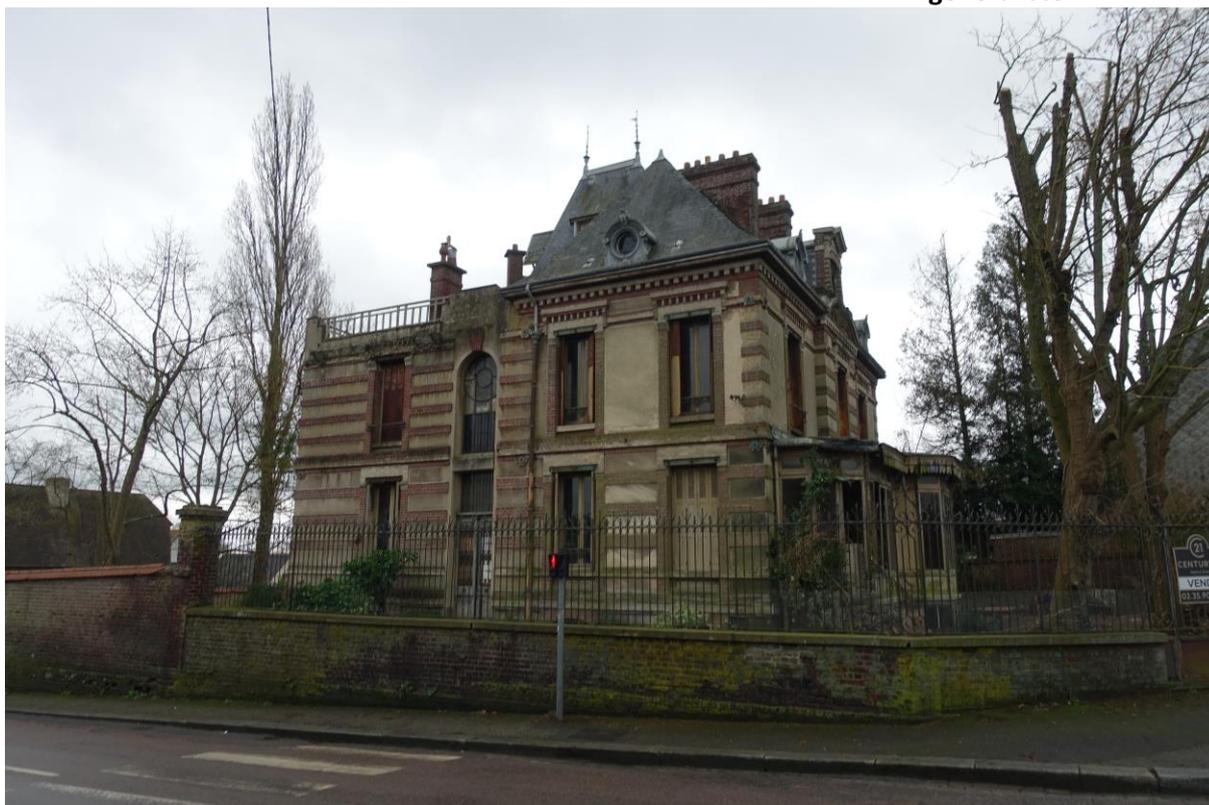
15 Avenue de la 1ère armée française

Immeuble de très grand intérêt architectural : maison bourgeoise

Modénatures, chaînages, ferronneries, véranda avec lambrequins, lucarnes, souches cheminées, épis de faîtage

Enduit grossier et dégradé

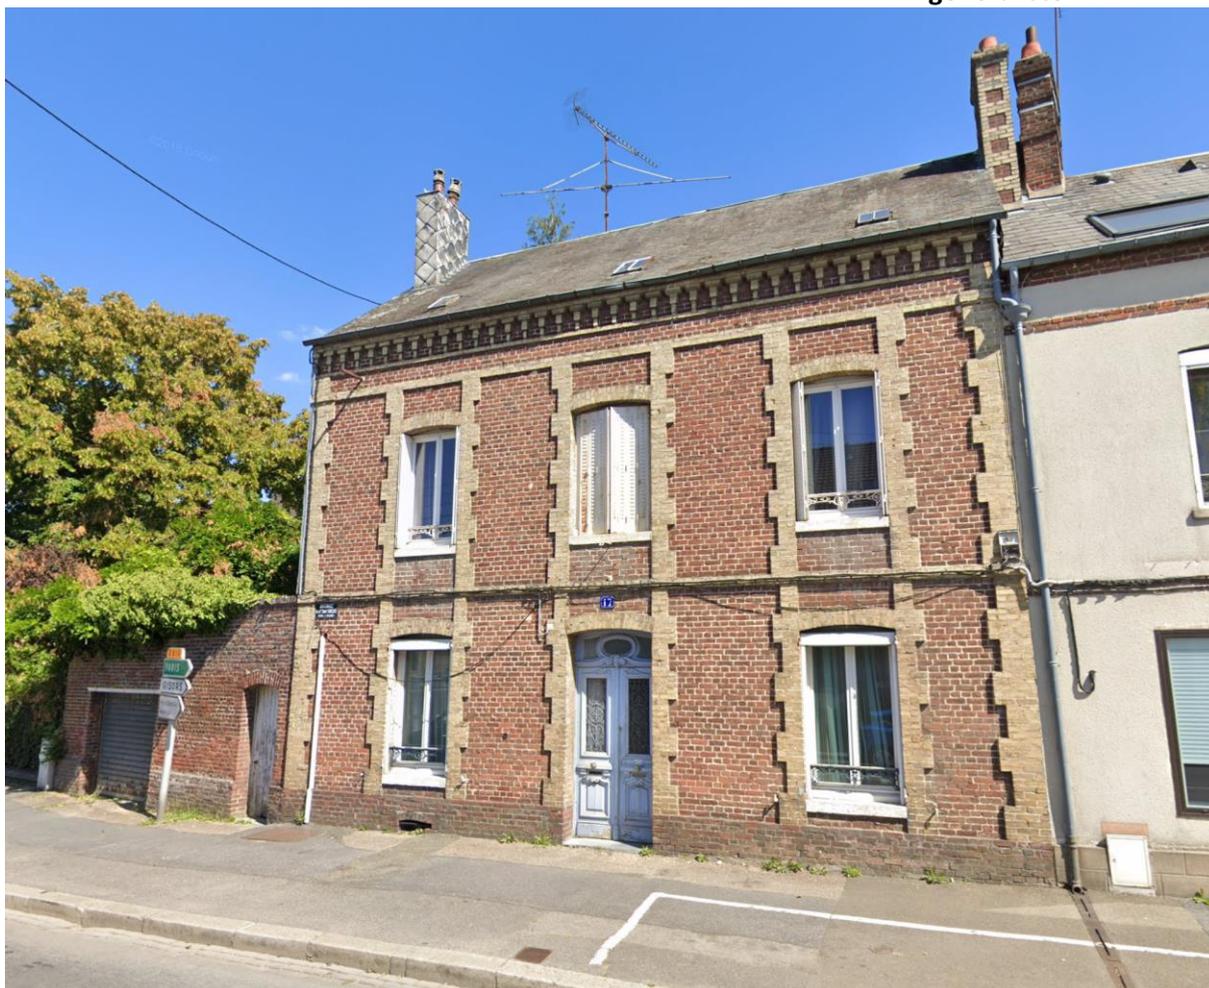
17 Avenue de la 1ère armée française

Modénatures, chaînages, ferronneries, souches cheminées, porte d'entrée ouvragée

Coffres VR apparents au RdC, habillage conduit cheminée en ardoise fibrociment, antennes TV apparentes

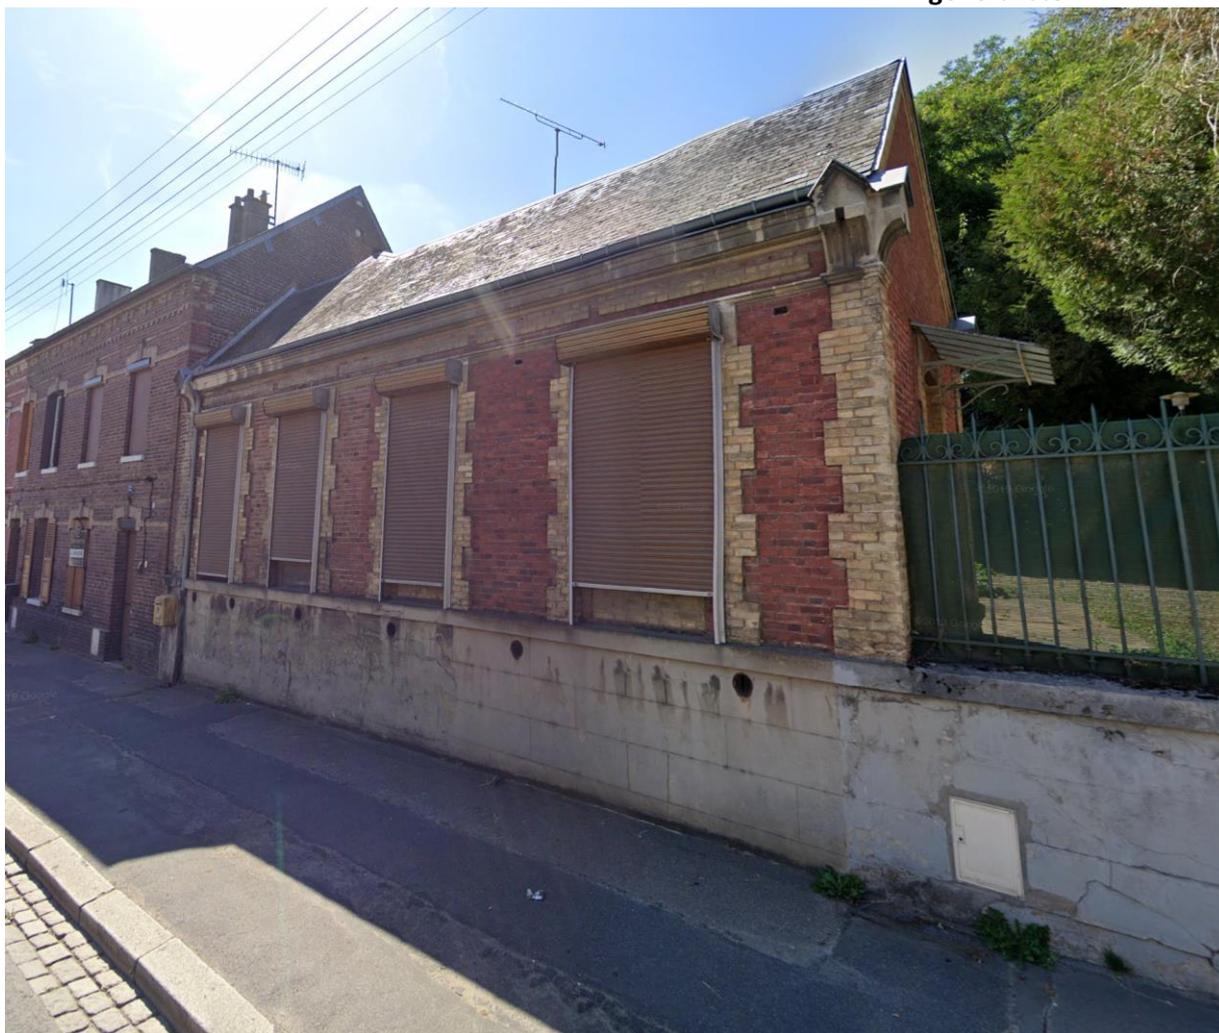
30 Avenue de la 1ère armée française

Annexe au 30 avenue de la 1ère armée française

Modénatures, chaînages, chéneaux ouvragés

Coffres VR apparents

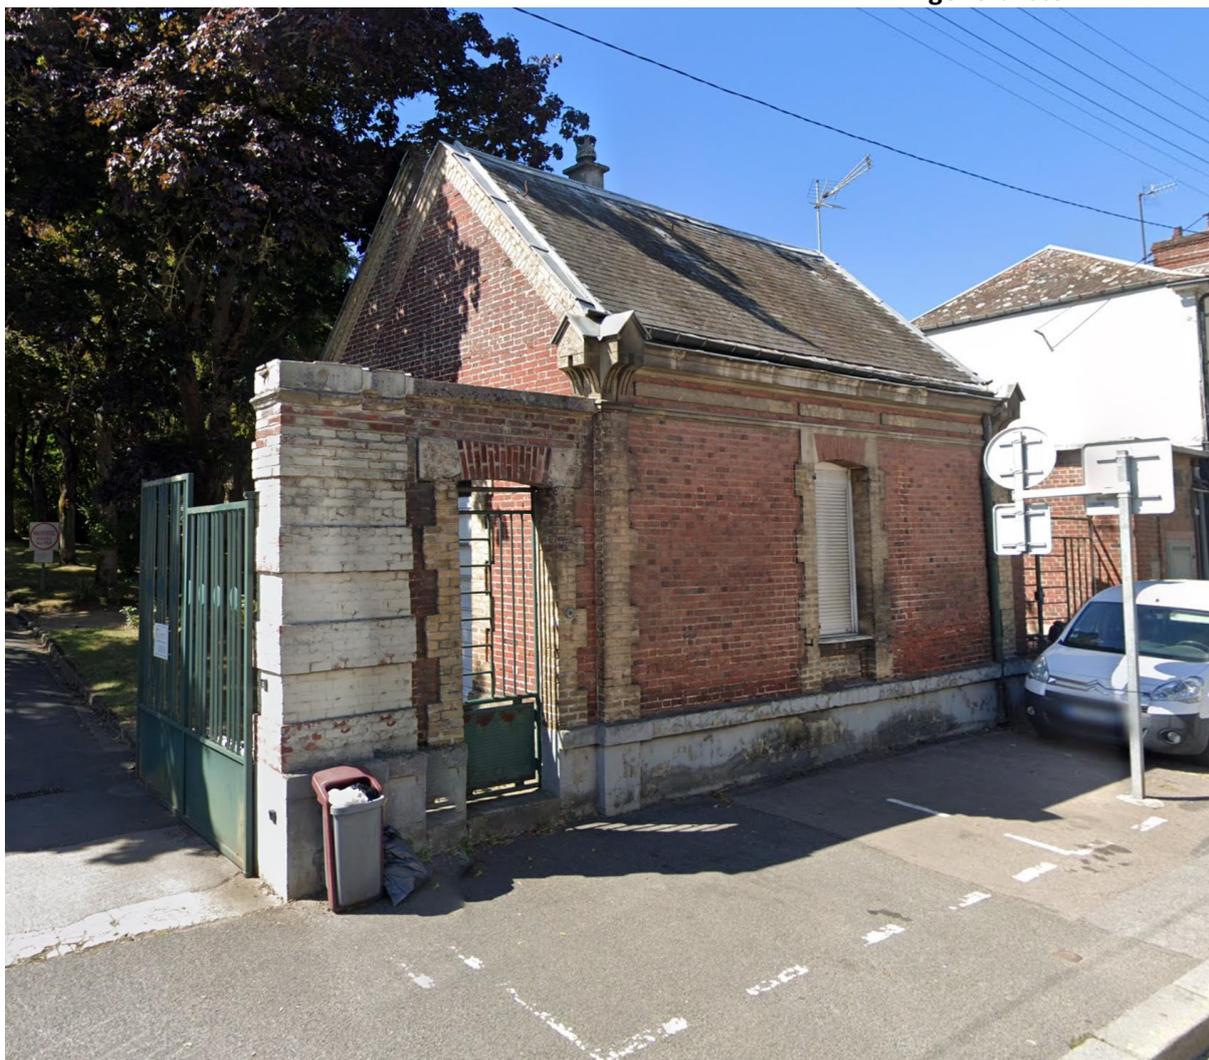
30 Avenue de la 1ère armée française

Annexe au 30 avenue de la 1ère armée française

Modénatures, chaînages, ferronneries, cheminée ouvragée, chéneaux ouvragés

Coffres VR apparents

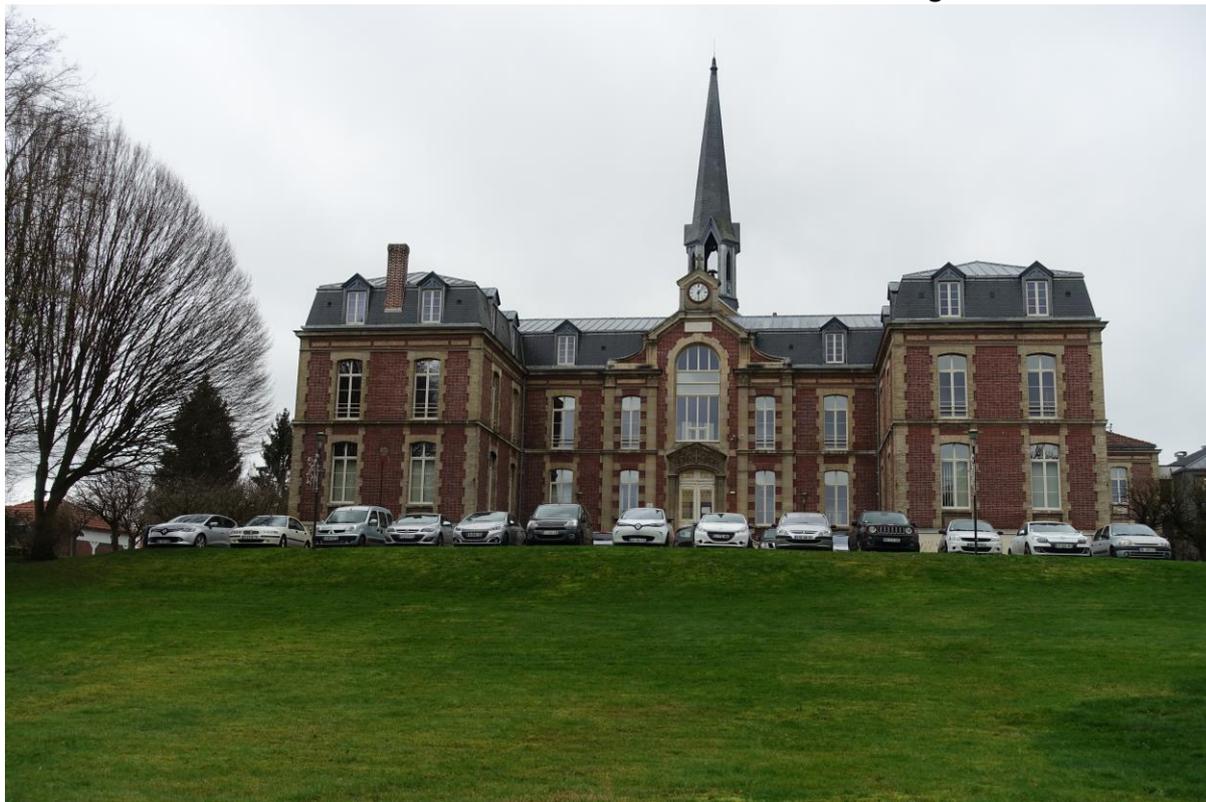
30 Avenue de la 1ère armée française

Immeuble de très grand intérêt architectural : ancien hospice, aujourd'hui hôpital de Gournay-en-Bray

Modénatures, chaînages, fronton, lucarnes, campanile

Impostes pleines

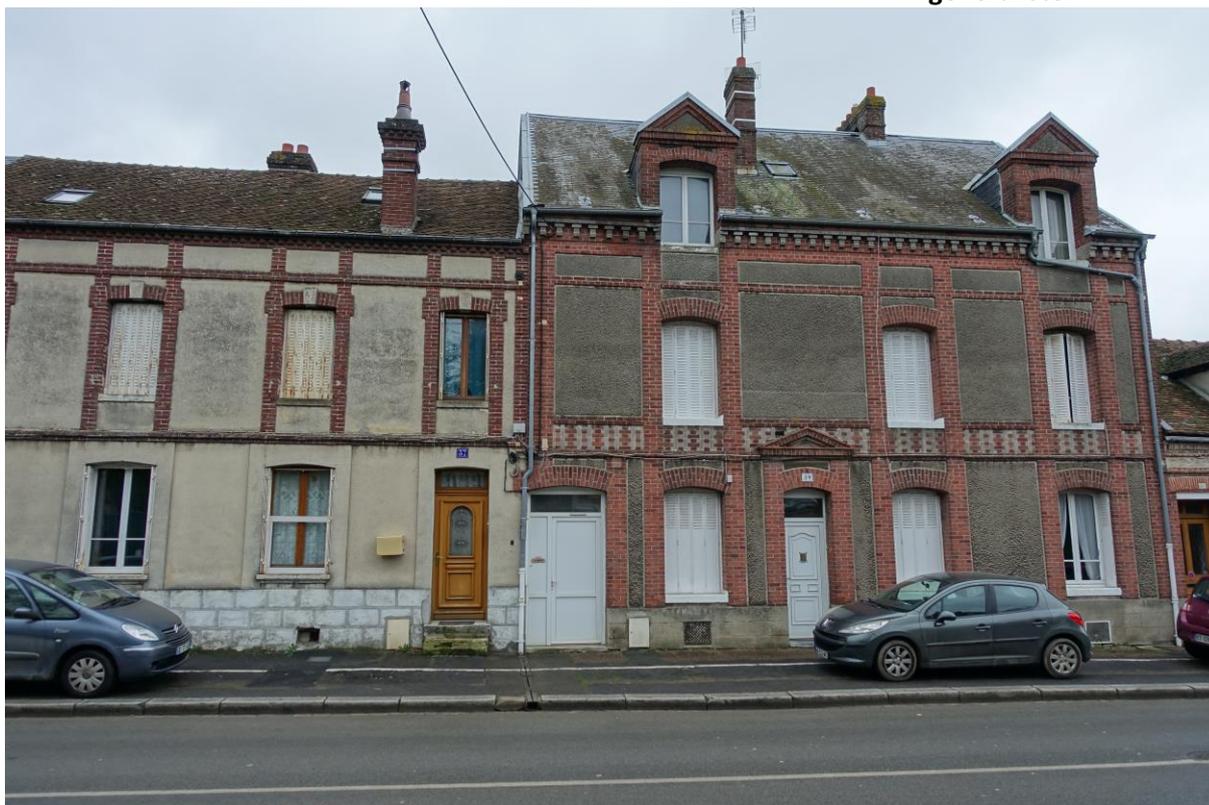
39 Avenue de la 1ère armée française

Modénatures, chaînages, souches cheminées, lucarnes

Enduit tyrolien, antenne TV apparente

Restituer une biochromie plus prononcée enduit / brique

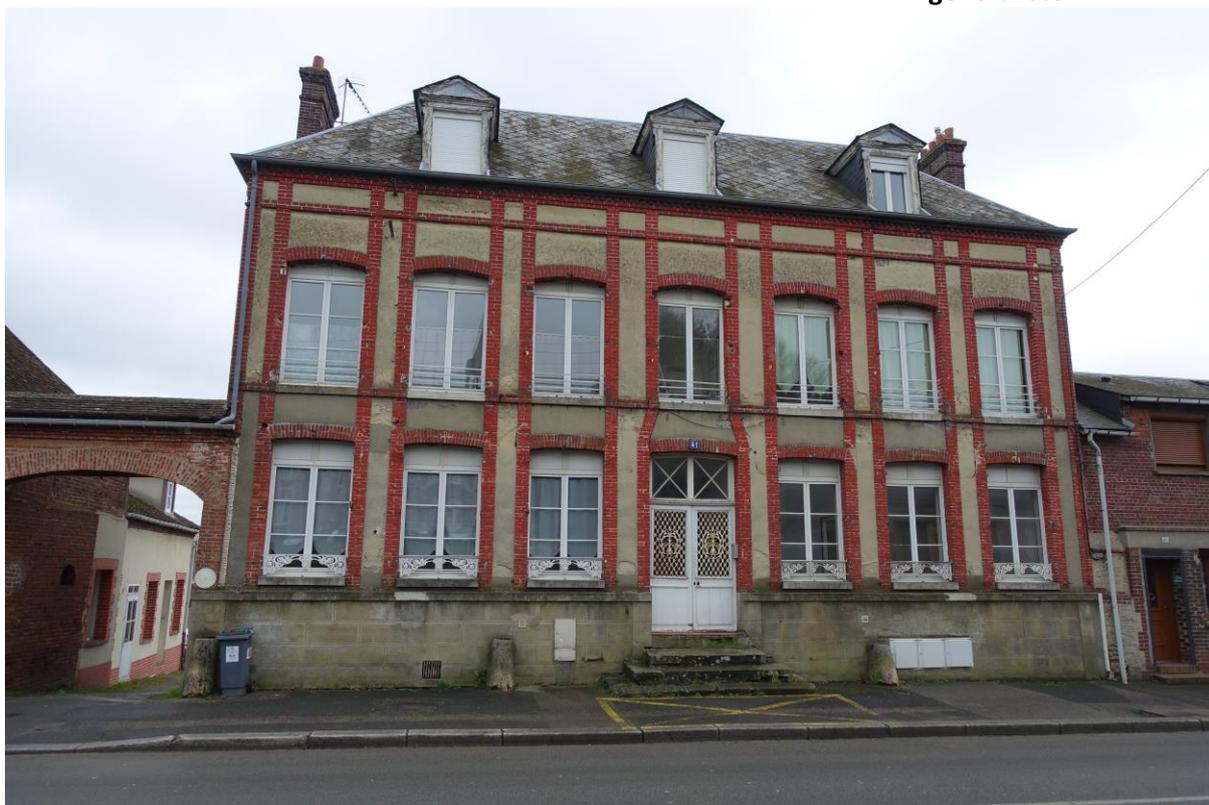
41 Avenue de la 1ère armée française

Modénatures, chaînages, ferronneries du RdC, souches cheminées, lucarnes

Enduit dégradé, impostes pleines

Restituer une biochromie plus prononcée enduit / brique, habiller les coffrets techniques

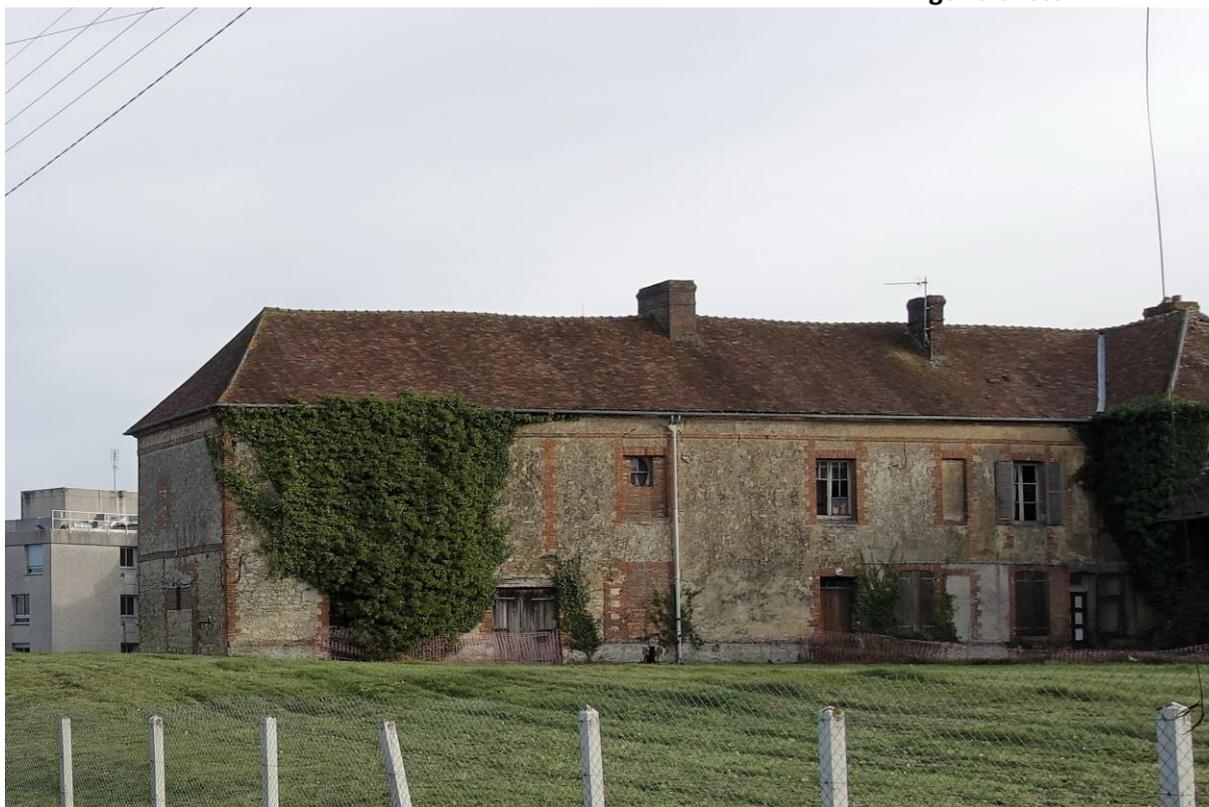
Annexe à l'hôpital Avenue de la 1ère armée fra

Ancienne maison de ferme

Modénatures, chaînages, lucarnes

Façade dégradée avec présence de végétation

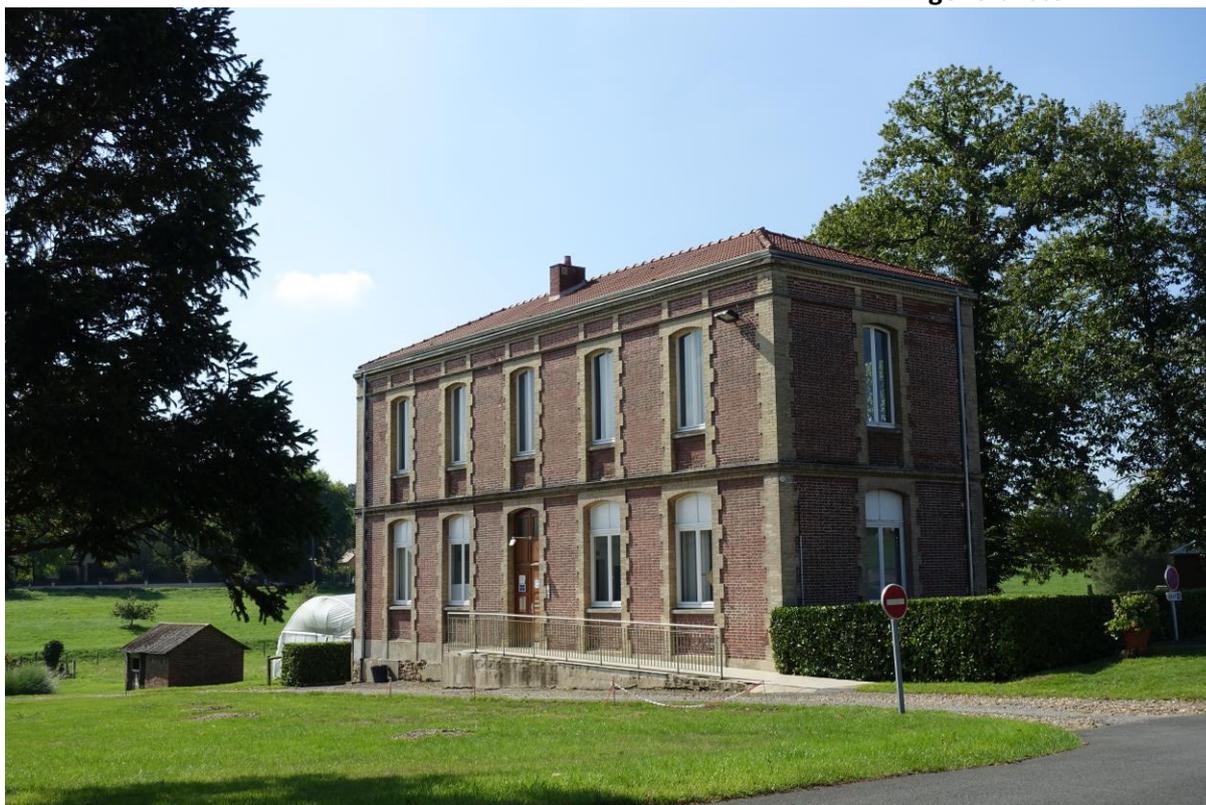
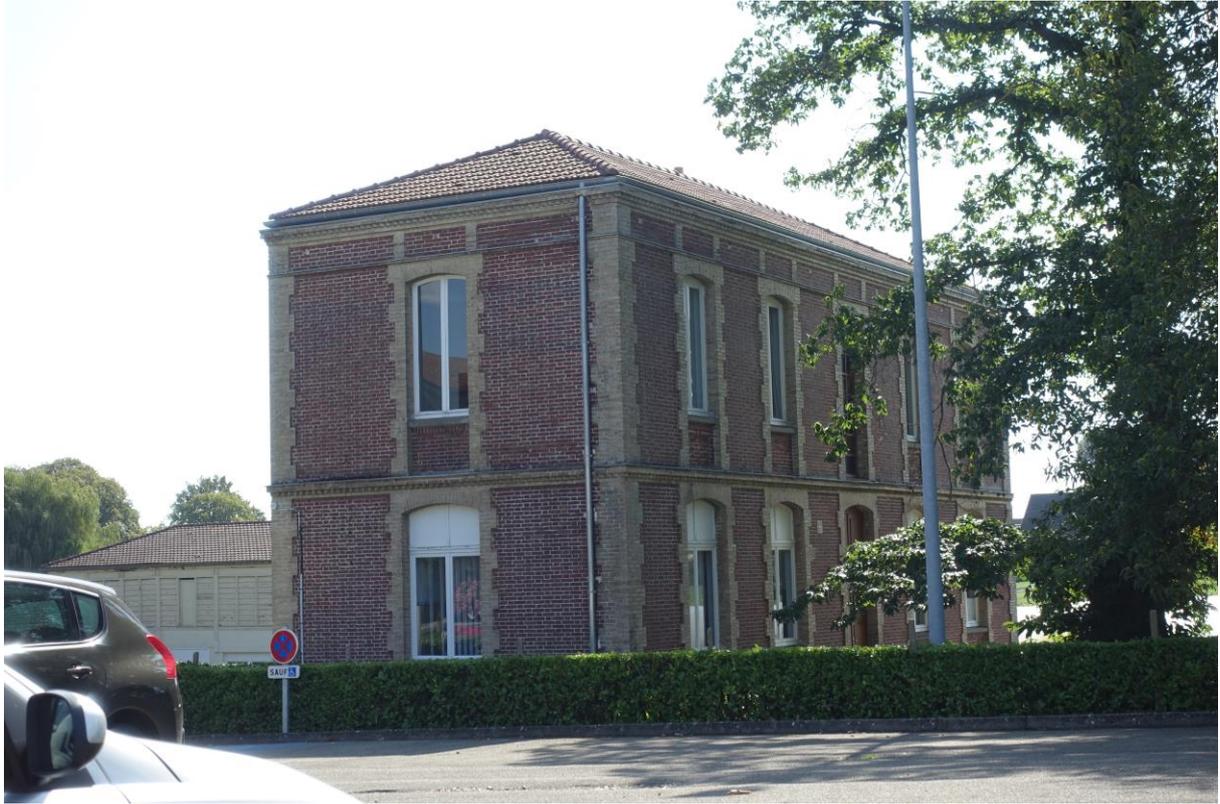
Annexe à l'hôpital Avenue de la 1ère armée fra

Modénatures, chaînages

Augmenter la pente de la toiture

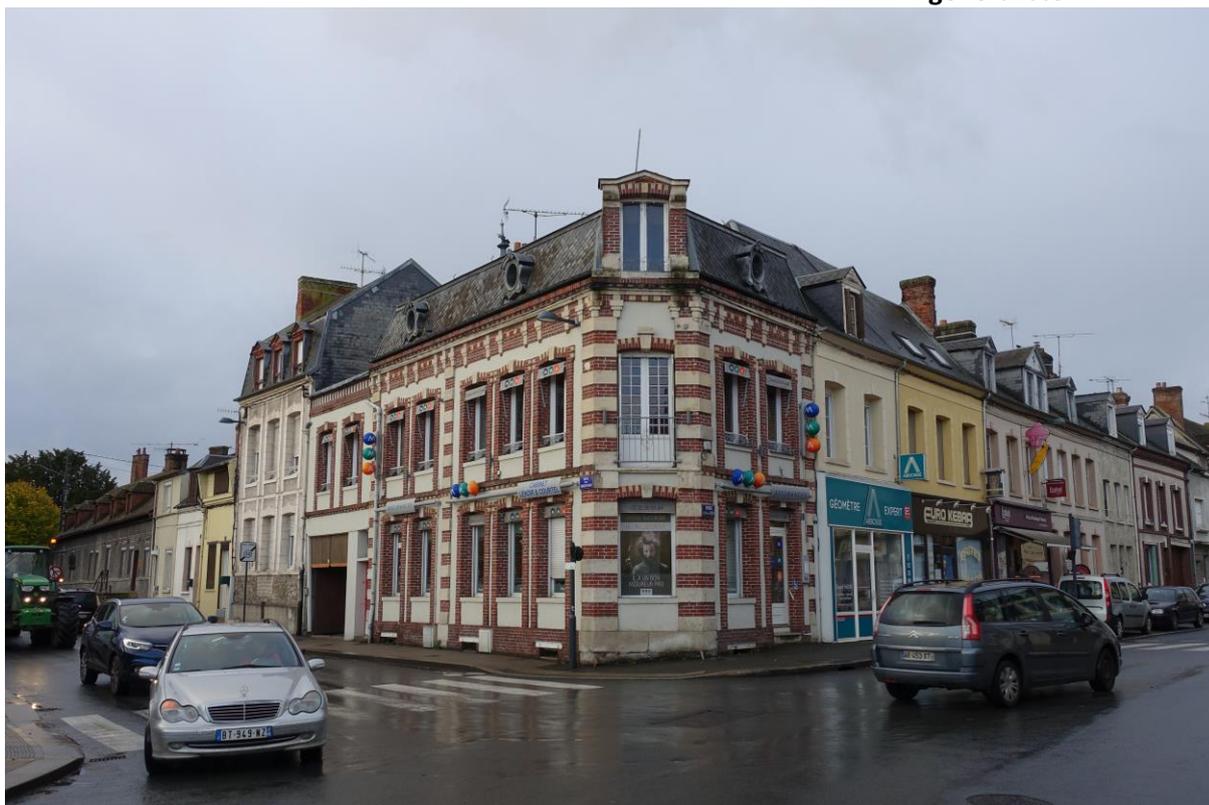
1 Avenue du Général Leclerc

Modénatures, chaînages, souche cheminée, lucarnes oeil-de-boeuf, garde-corps

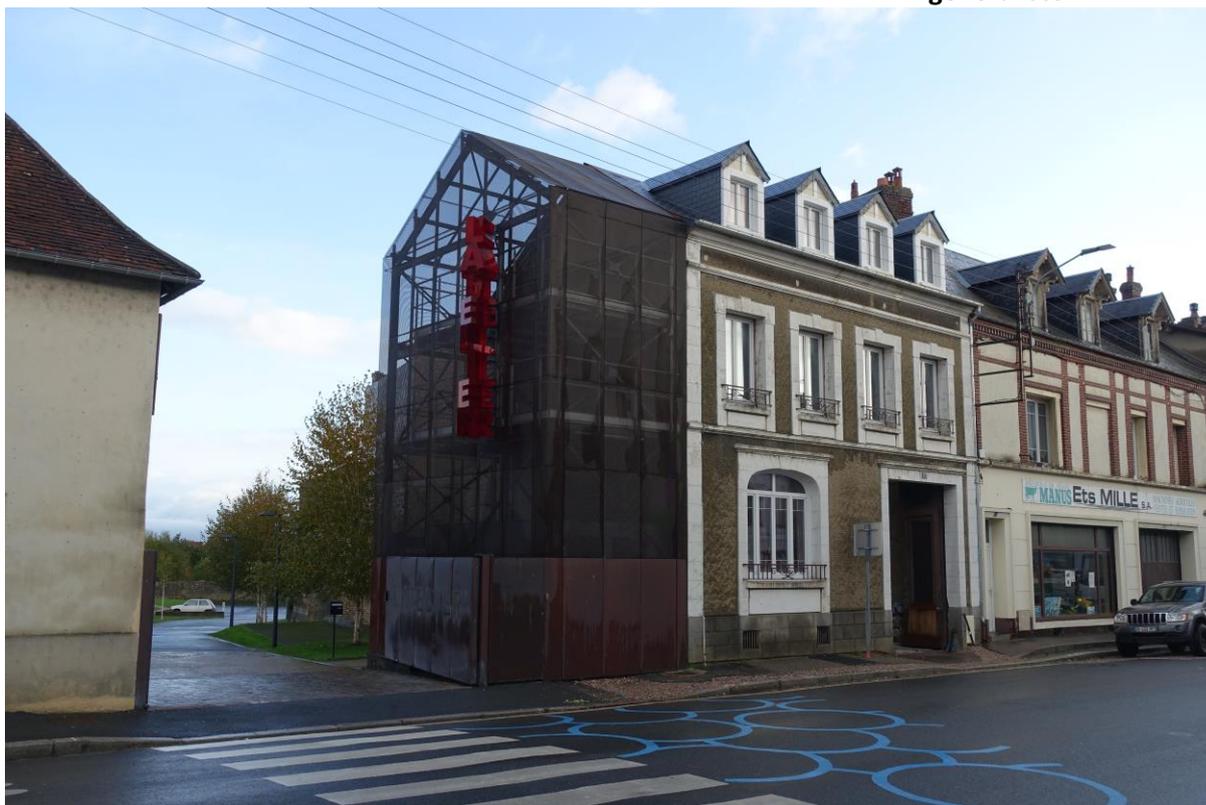
42 Avenue du Général Leclerc

Modénatures, percements, garde-corps

Enduit tyrolien, sous-bassement ciment

Remplacer l'enduit tyrolien par un enduit fin

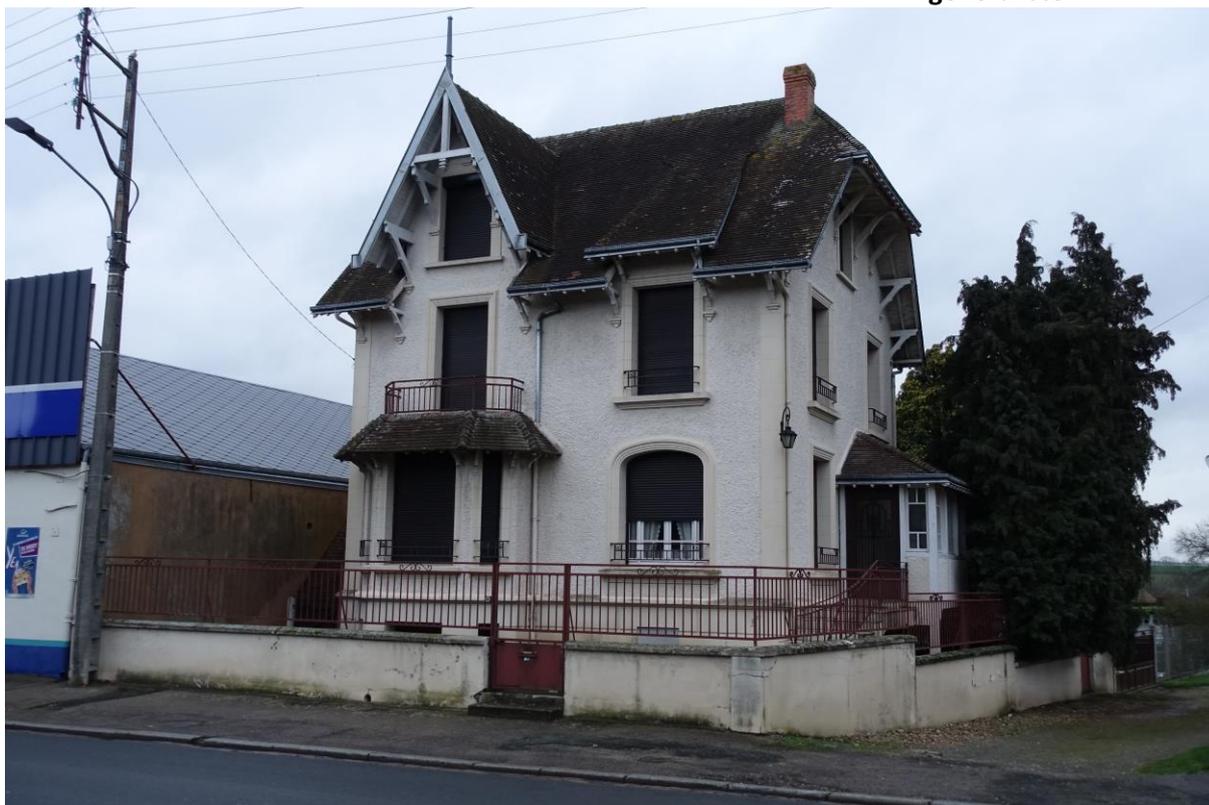
50 Avenue du Général Leclerc

Bow-window, pignon débordant, encadrement des baies, gardes-corps

Coffres VR apparents au 2ème étage

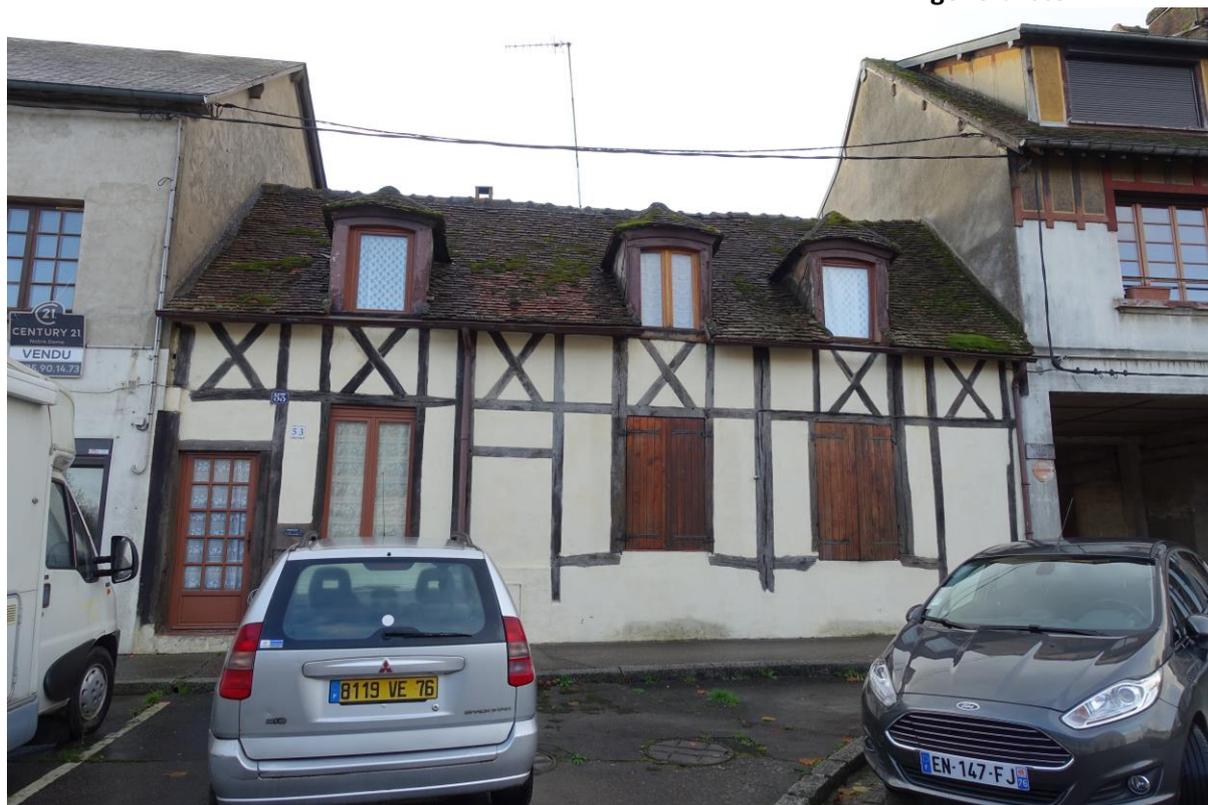
53 Avenue du Général Leclerc

Antenne TV apparente

Privilégier les petits carreaux en vitrage, et les volets sans barres ni écharpes

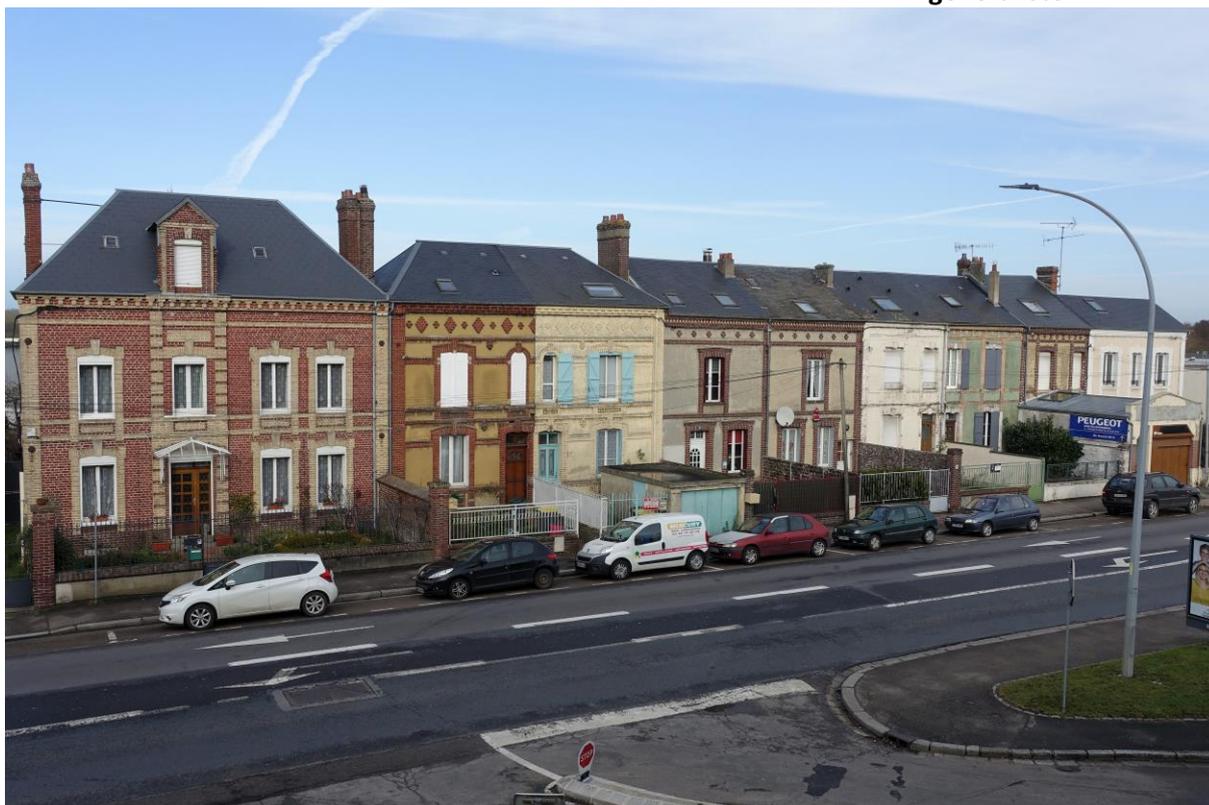
98 Avenue du Général Leclerc

Modénatures, chaînages, souche cheminée, clôture en ferronnerie

Coffres volets roulants apparents

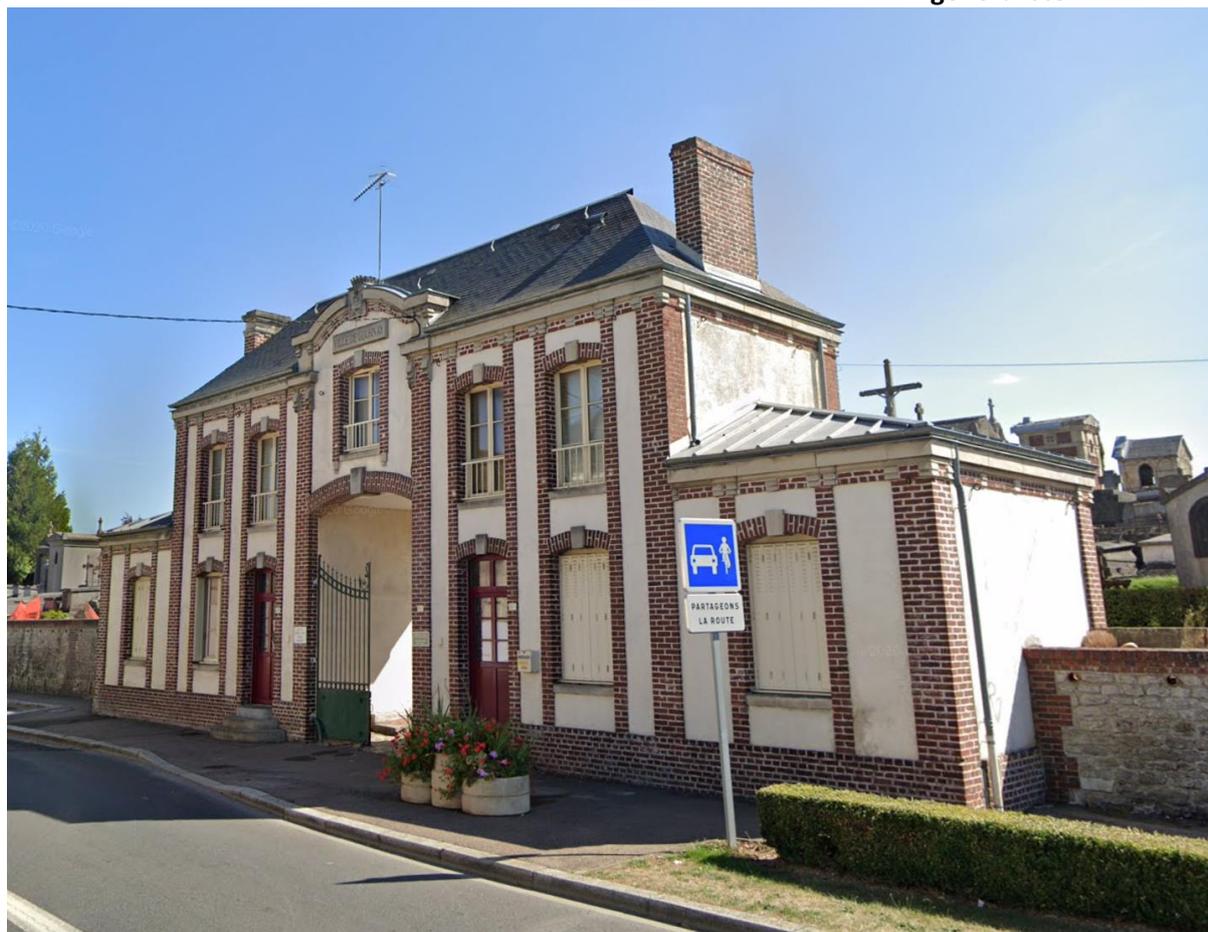
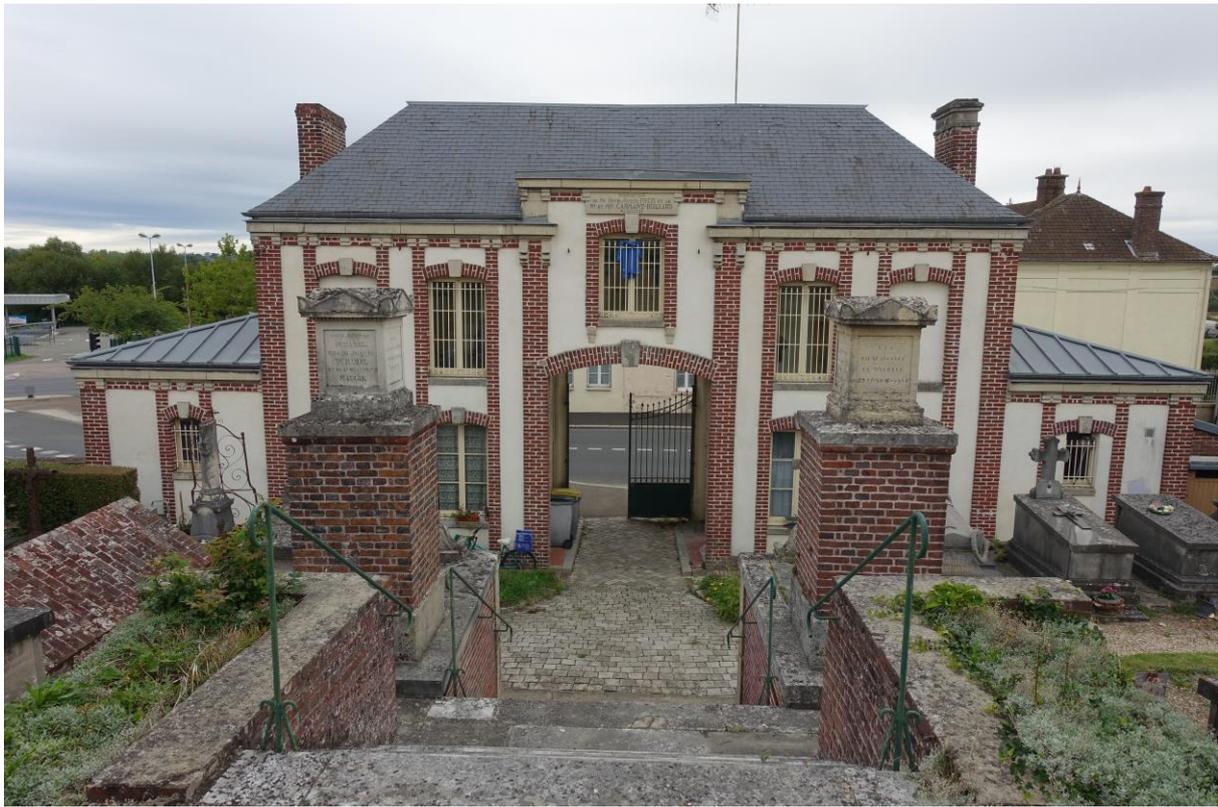
99-99b Avenue du Général Leclerc

Modénatures, chaînages, souche cheminée, portail en ferronnerie

Antenne TV apparente

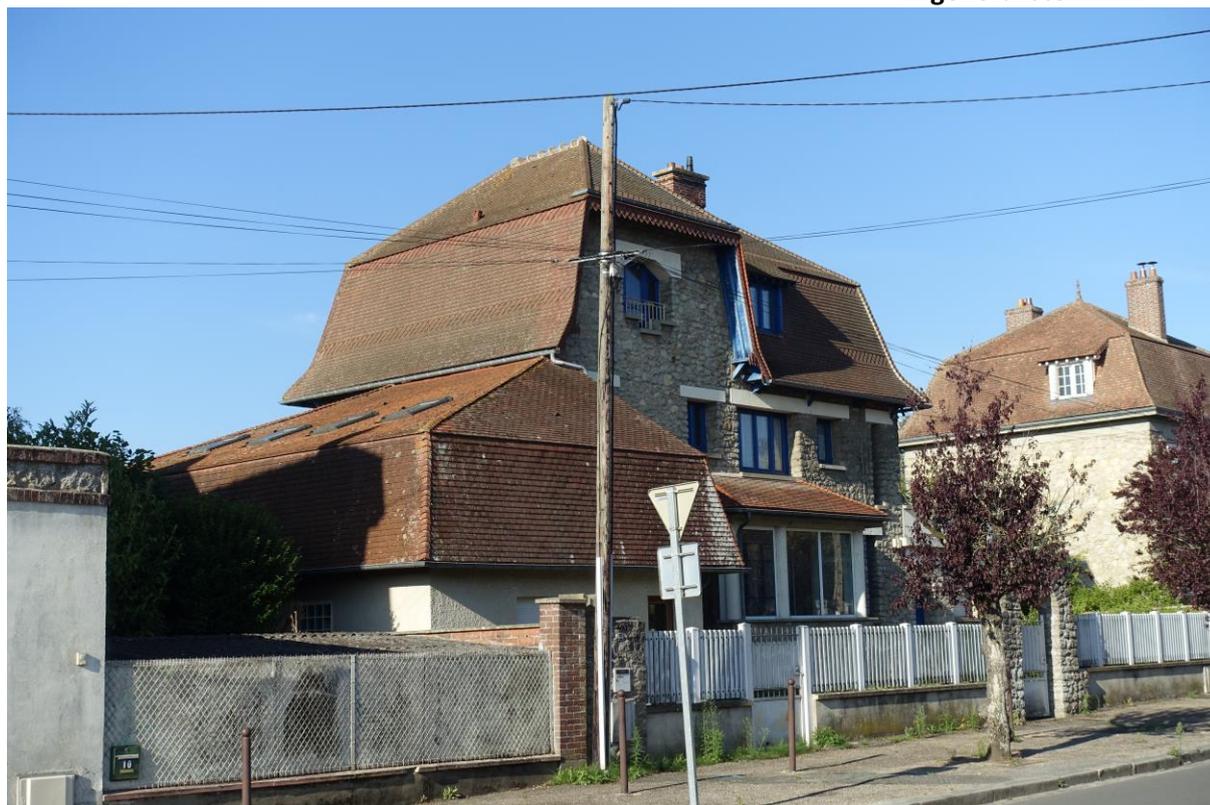
8 Avenue Sadi Carnot

Modénatures, appareillage des tuiles

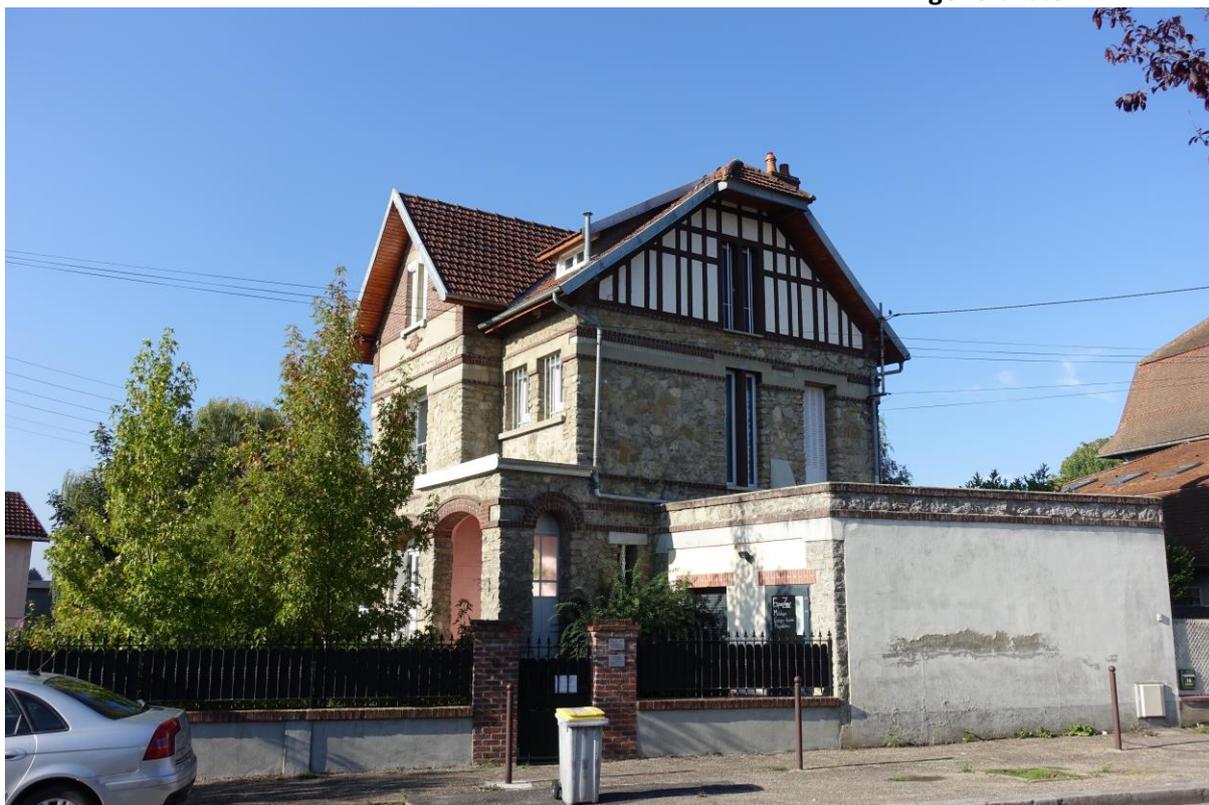
10 Avenue Sadi Carnot

Modénatures, faux pan de bois, baies cintrées

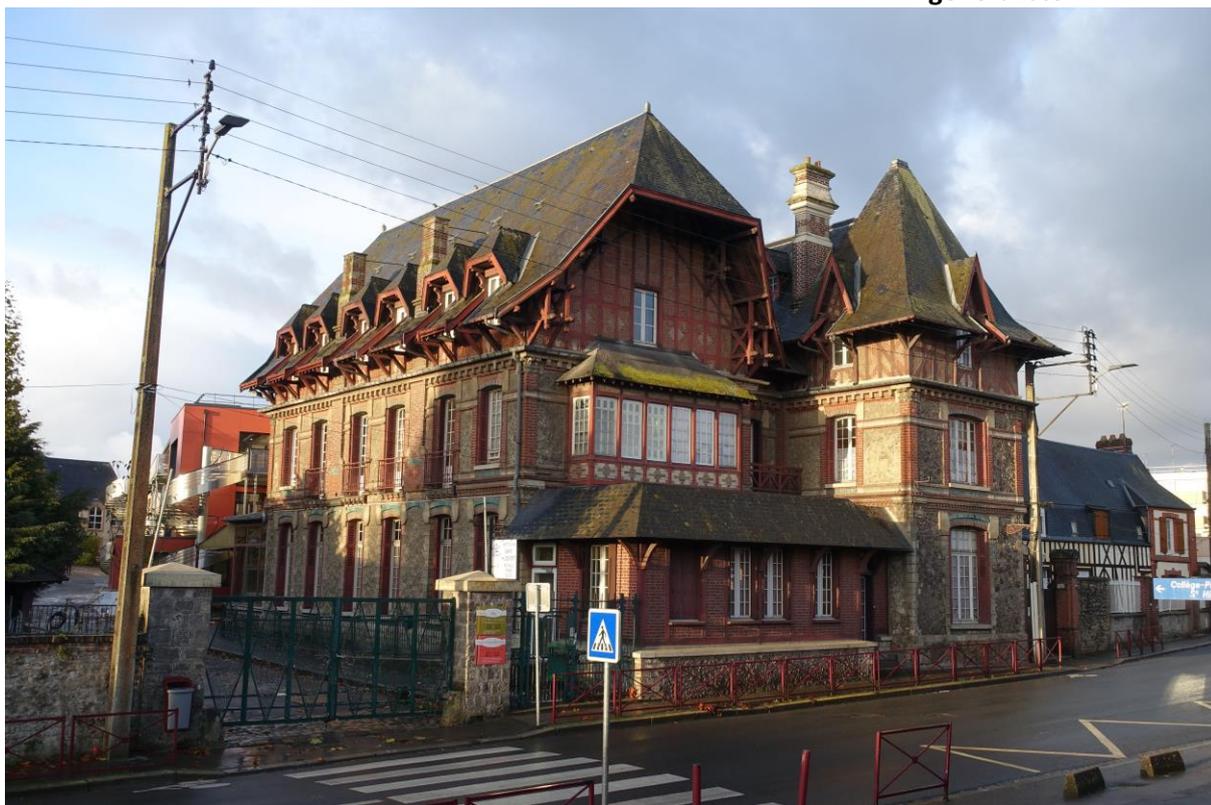
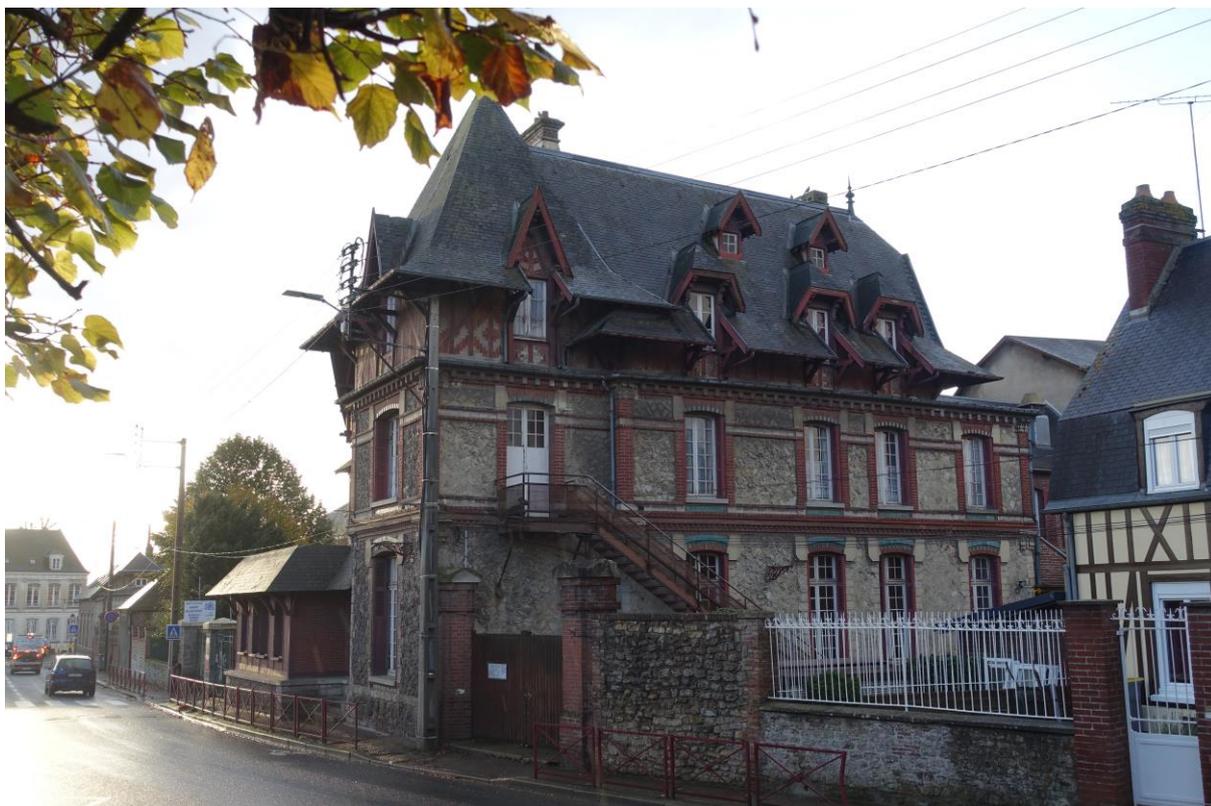
Immeuble de style anglo-normand de très grande qualité, ancien nouvel hôtel, institution Saint-Hidevert
