# Gournay-en-Bray

## Plan de valorisation de l'architecture et du patrimoine

### Fiches des immeubles d'intérêt architectural

Dossier d'enquête publique – décembre 2022

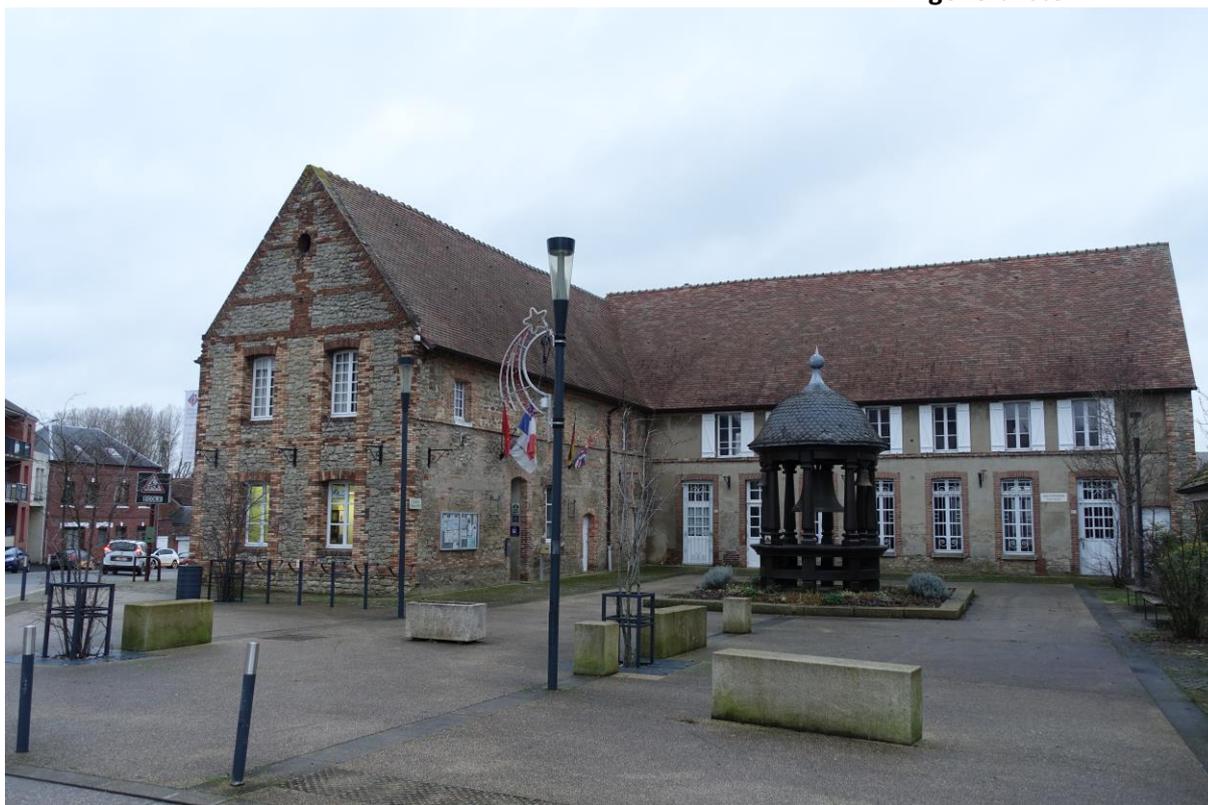
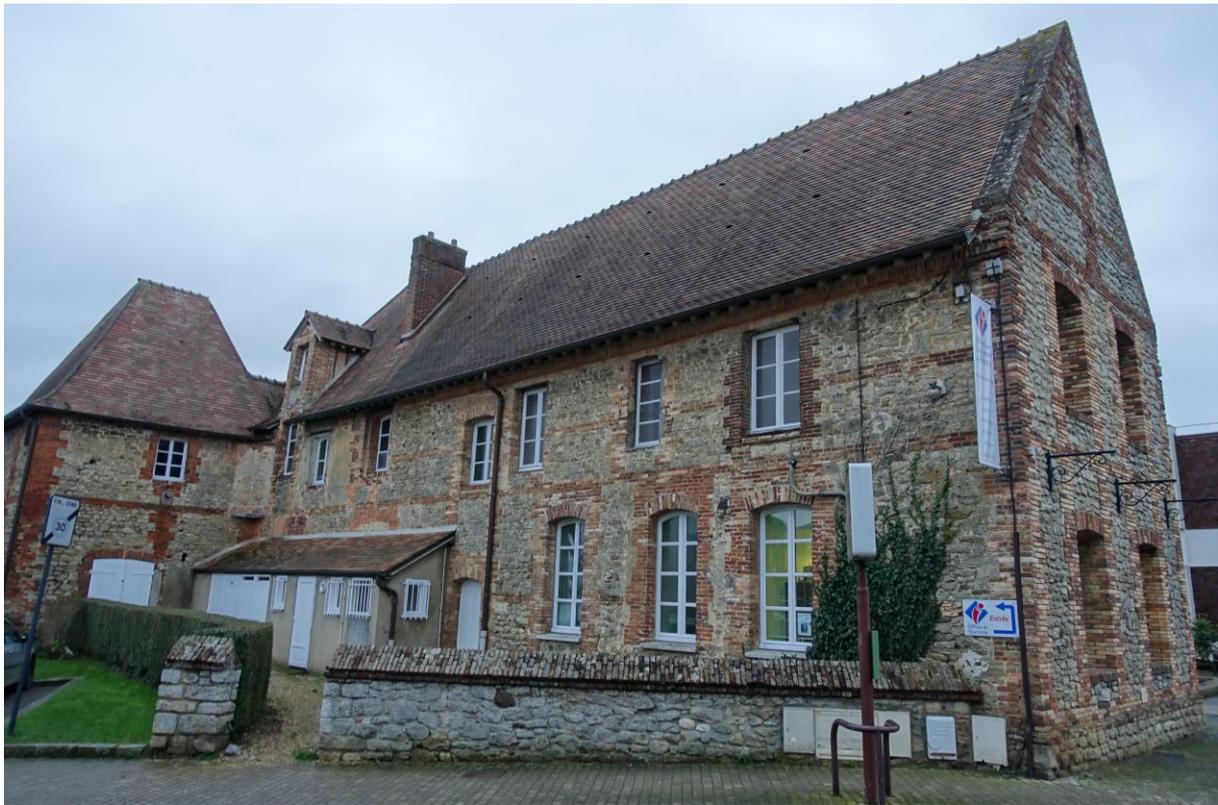
Immeuble de très grand intérêt architectural : ancien couvent des Capucins, puis Tribunal de commerce et aujourd'hui office de tourisme

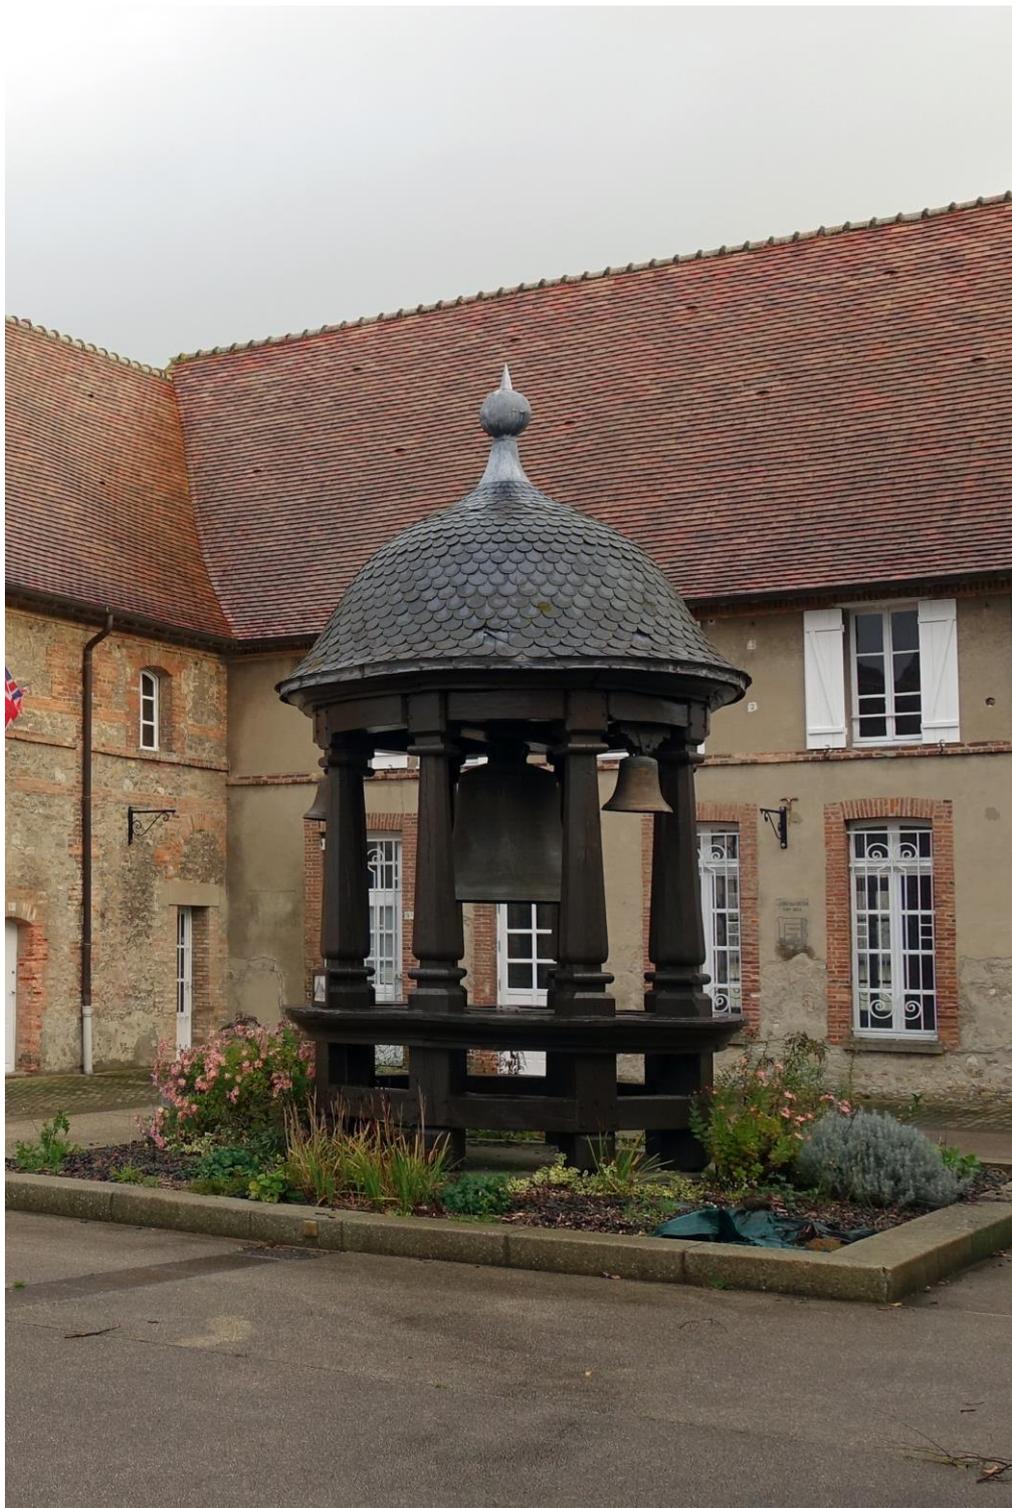
Campanile et cloches de l'ancien hôtel de ville édifîés place d'Armes en 1805 et démolis en 1976. Les cloches fondues en 1635 proviennent de l'ancien beffroi de la rue de l'église, détruit en 1739

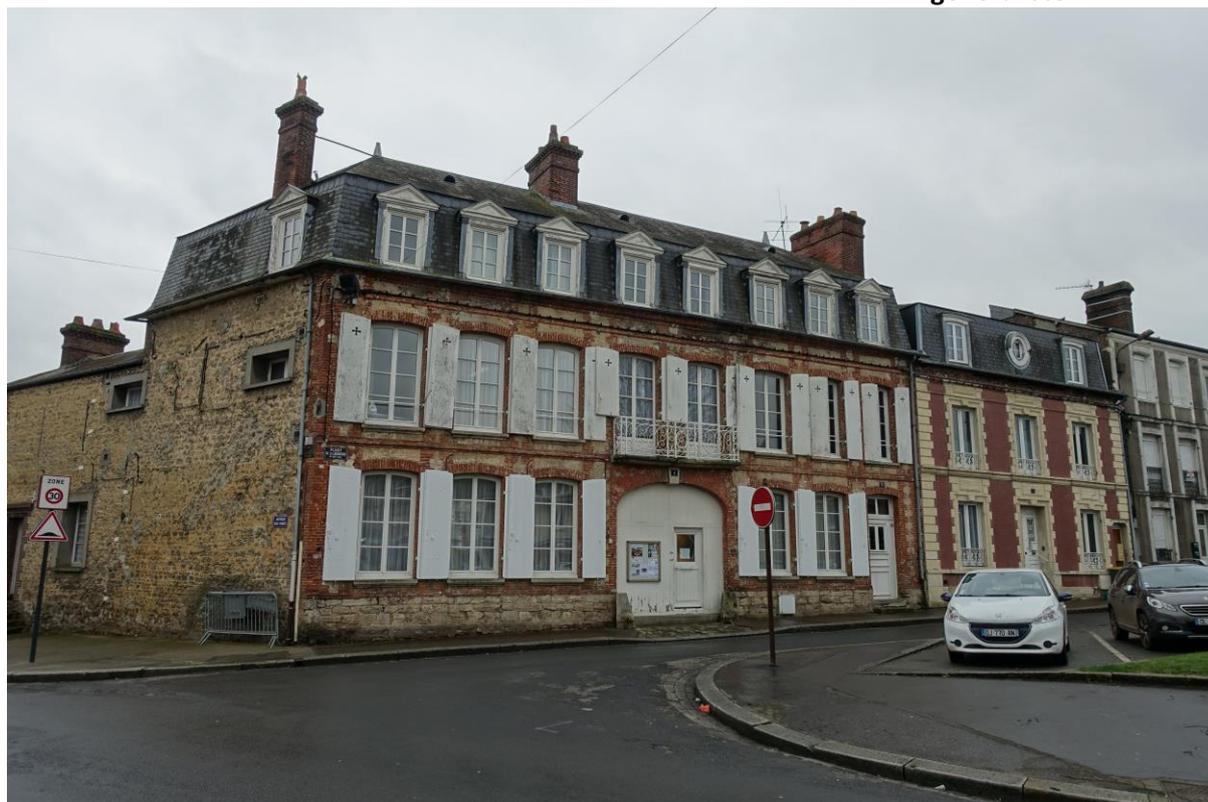
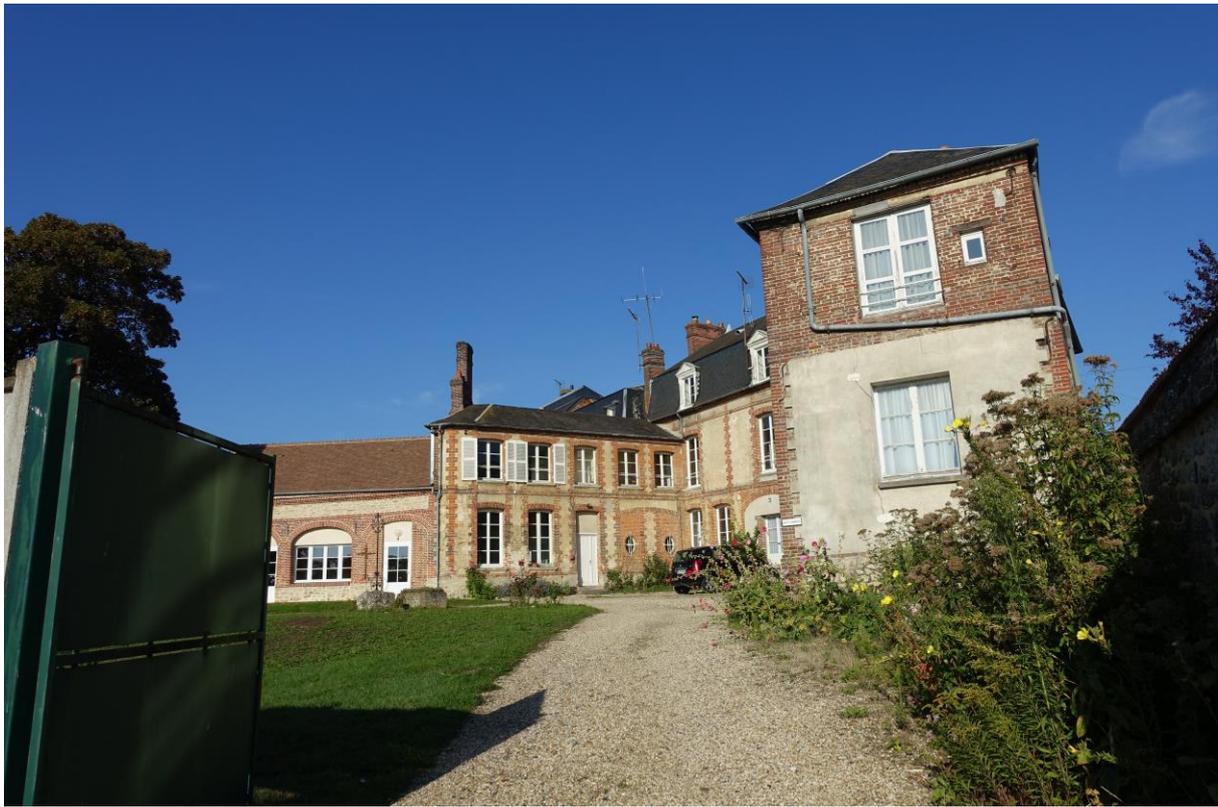
Presbytère

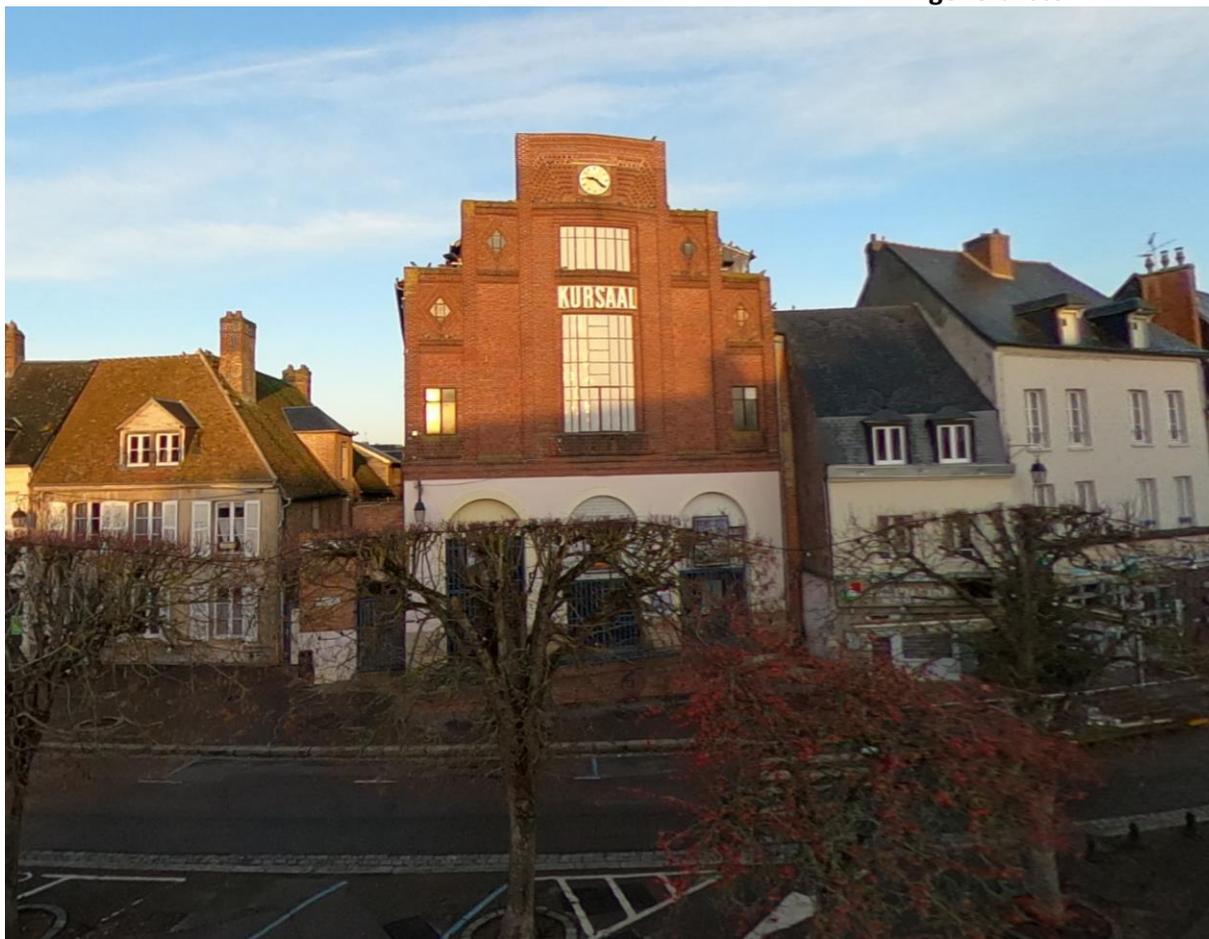
Immeuble de très grand intérêt architectural : Kursaal (ancienne halle aux beurres)

Façade dégradée rue de la Halle

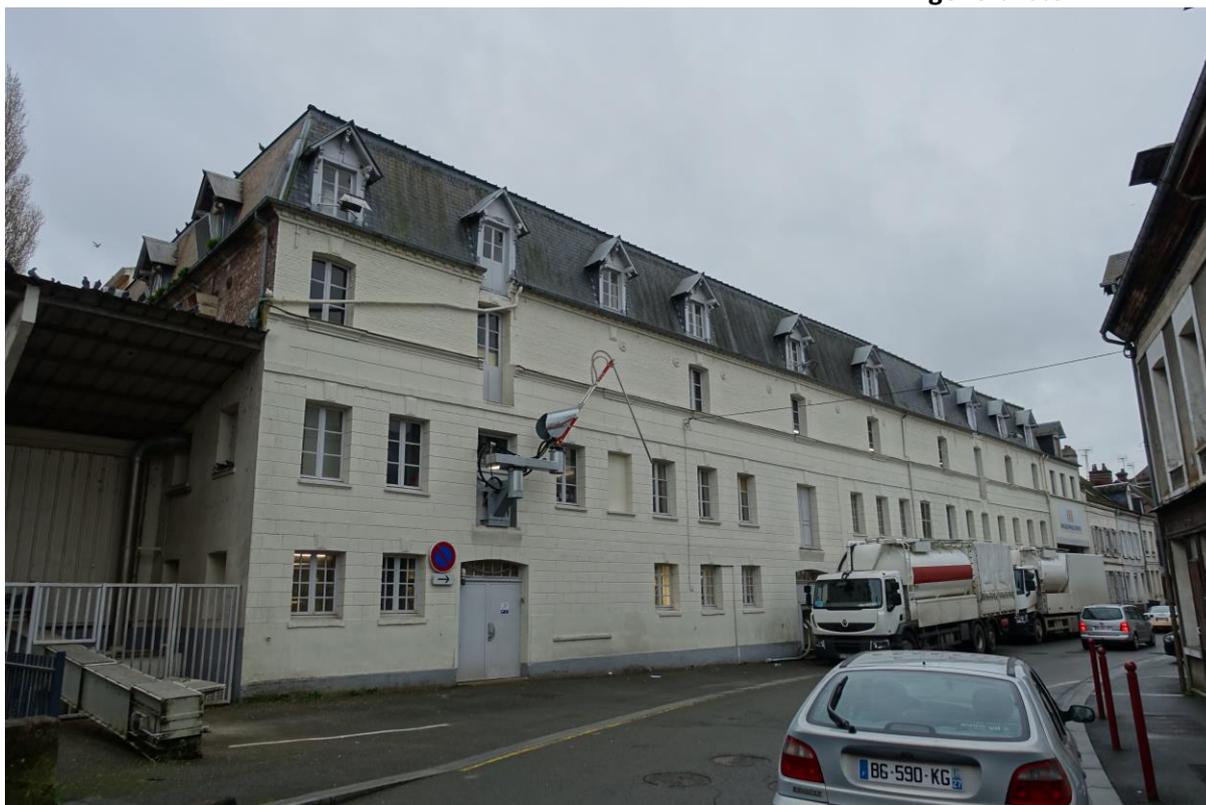
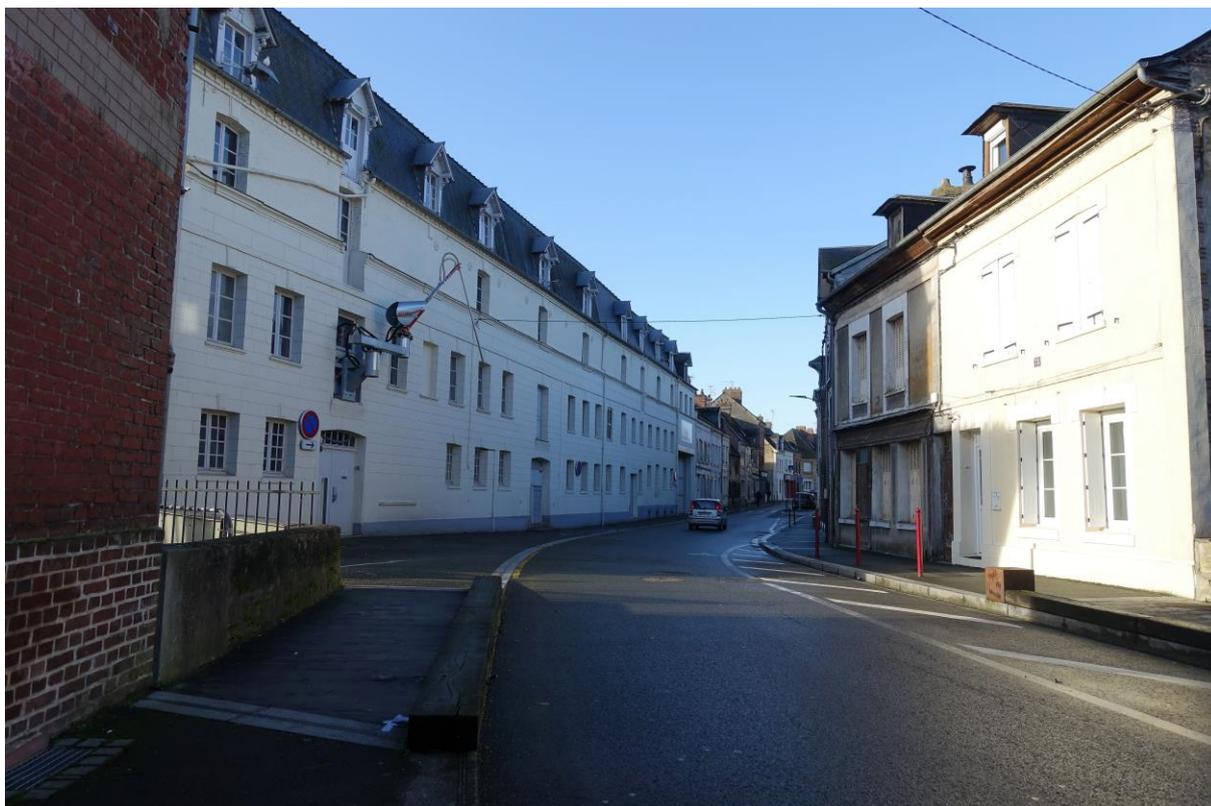
Immeuble de très grand intérêt architectural : moulin

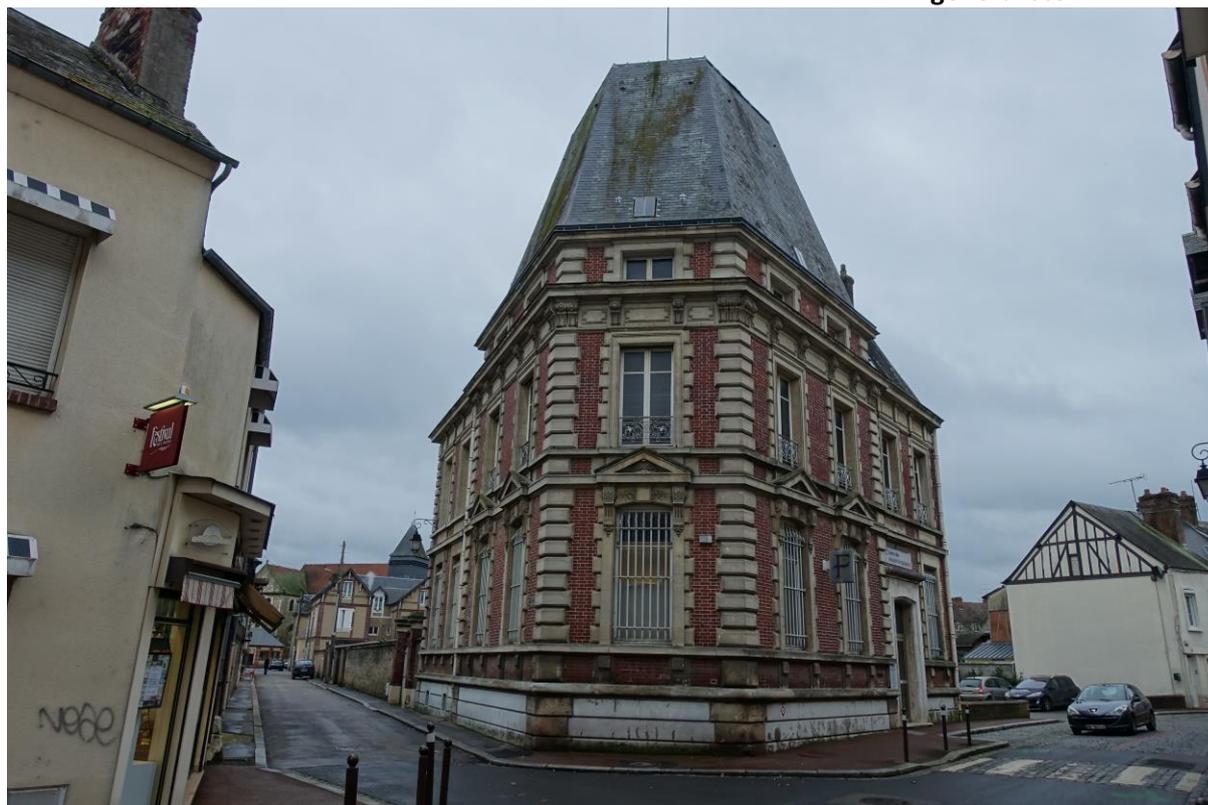
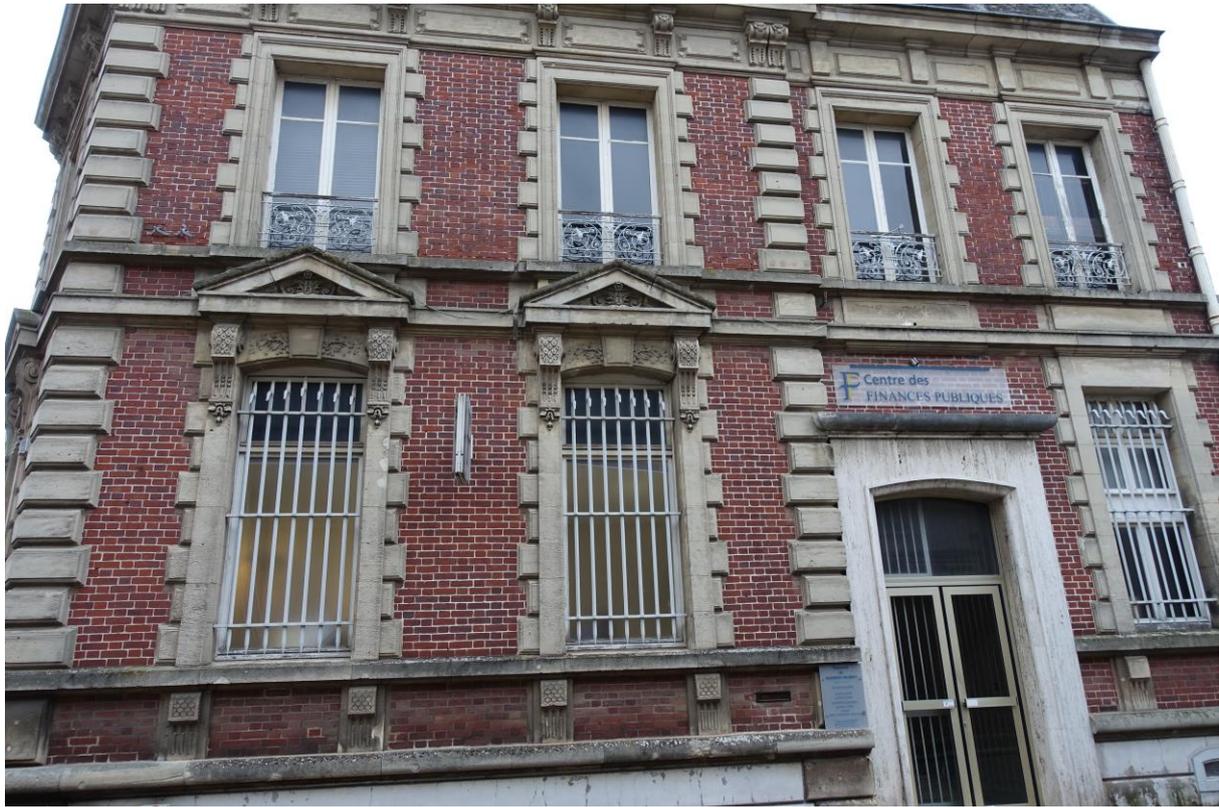
Immeuble de très grand intérêt architectural : ancienne Caisse d'Épargne, aujourd'hui trésorerie

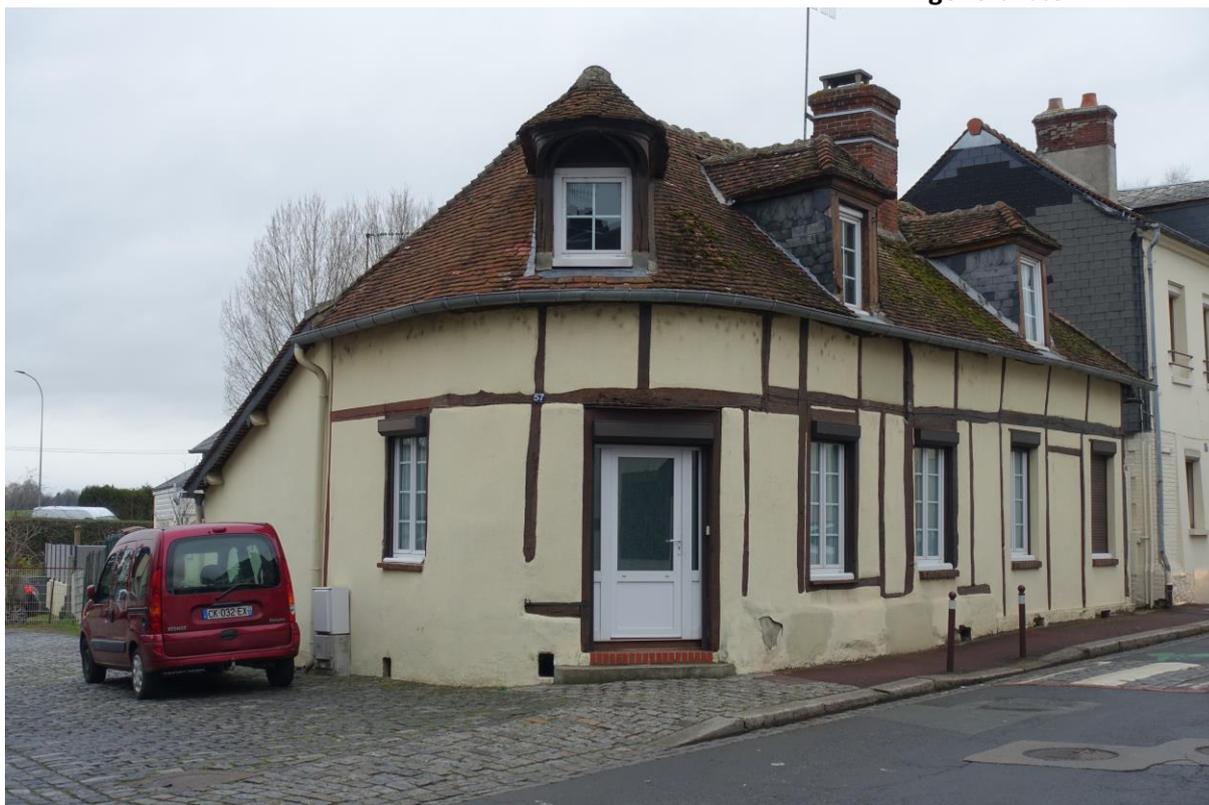
Colombage, lucarnes

Coffres VR apparents, antenne TV apparente

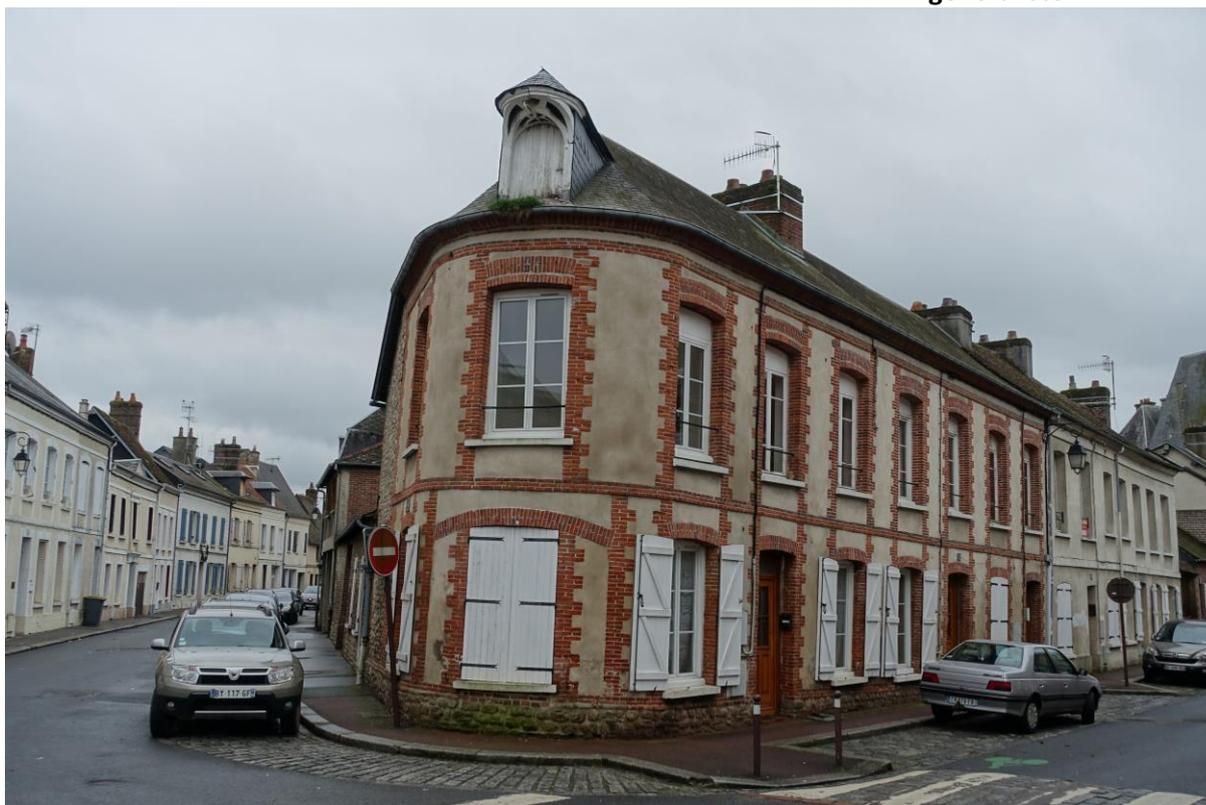
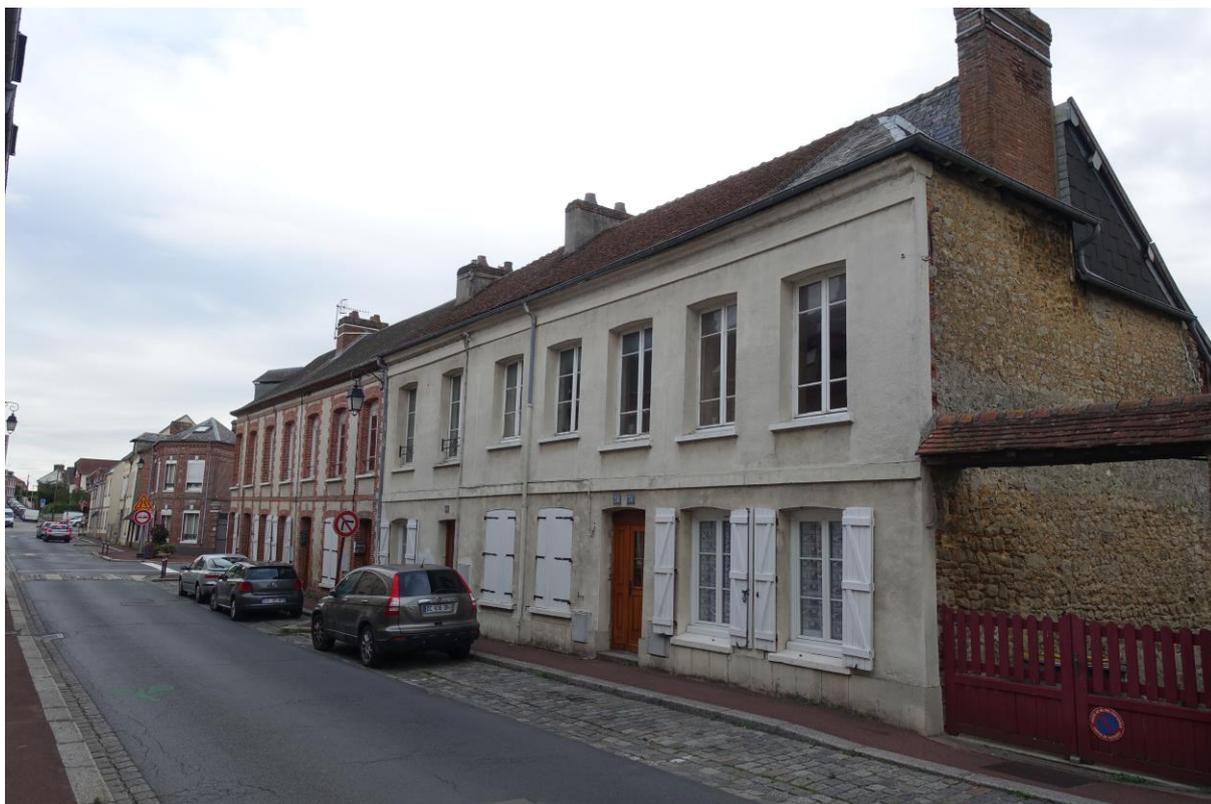
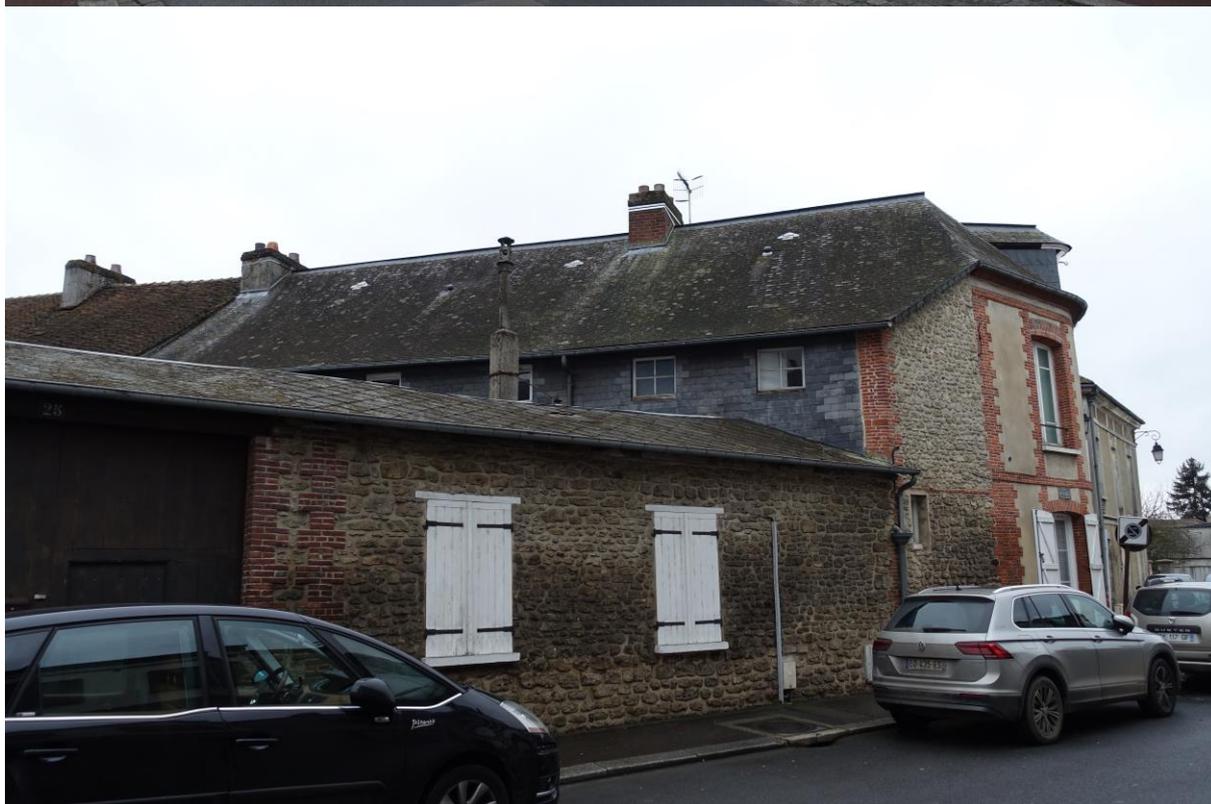
36-38-40-42 Rue de l'Abrevoir

Ancien collège libre

Modénatures, chaînages, lucarne, souches cheminées

Antenne TV apparente, imposte pleine côté rue de l'Abrevoir, volets à écharpe, enduit ciment au 36-38-40

Piquer l'enduit ciment du 36-38-40 pour restituer les modénatures en briques (si l'état du matériau le permet), supprimer les impostes pleines

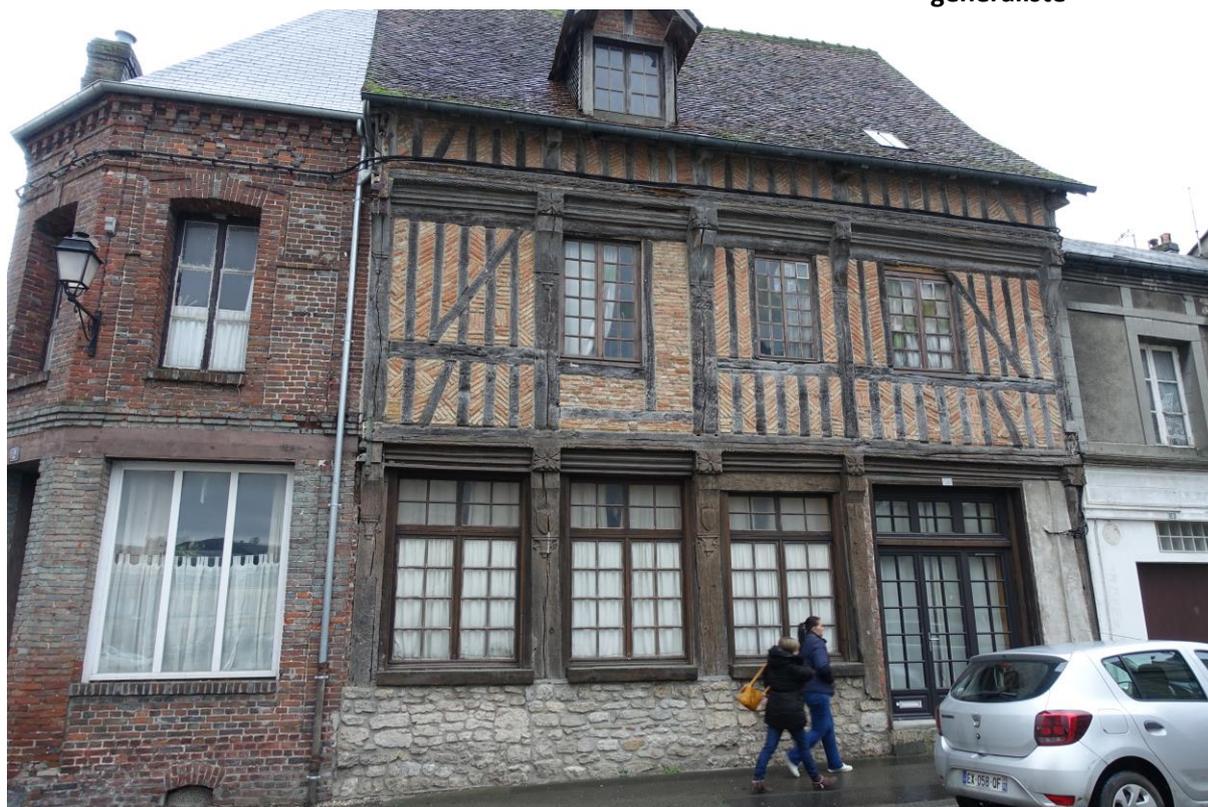
10 Rue de l'église

Immeuble de très grand intérêt architectural : maison médiévale

Pan de bois, remplissage tuileau, sculptures sur pan de bois, encorbellement, lucarne, vitrages

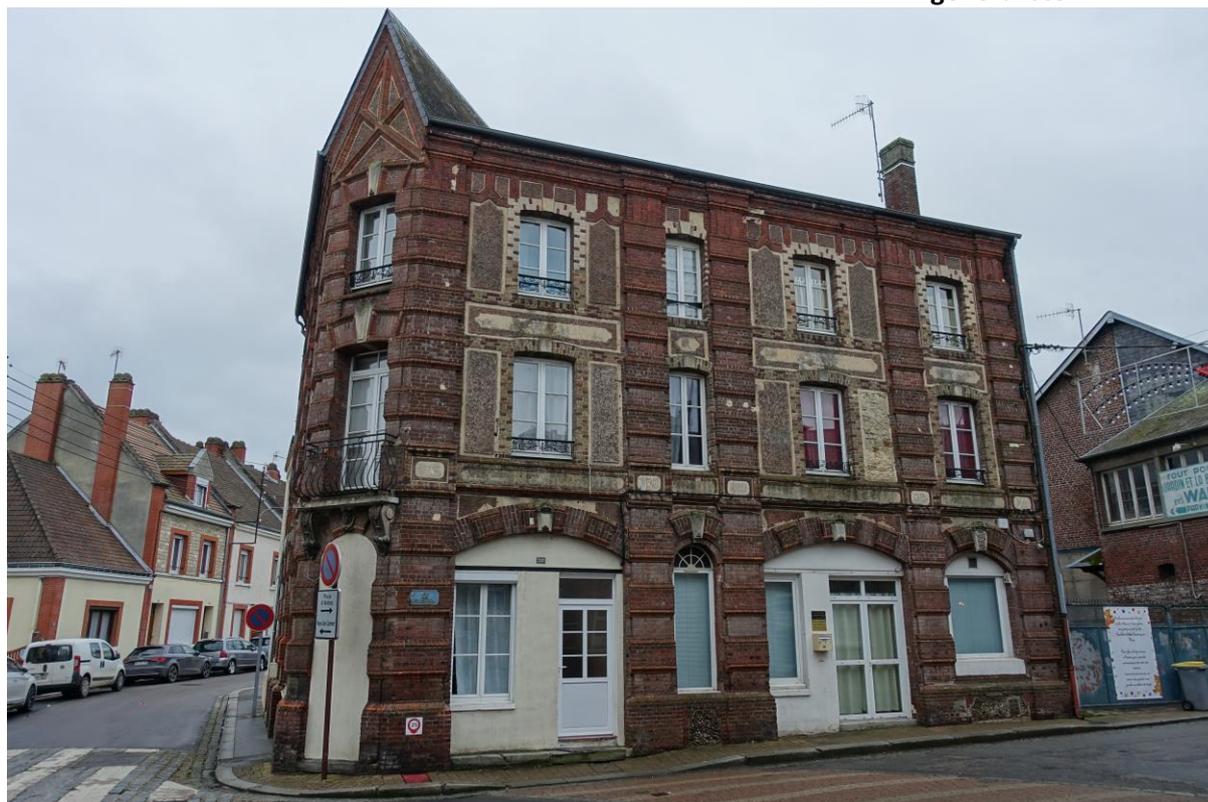
18-20 Rue des Bouchers

Modénatures, chaînages, ferronneries, balcon avec mascarons, clés de voûte ouvragées, fronton, souche cheminée

Remplissage des ouvertures du RdC, coffres RV apparents, enduit pignon dégradé, antenne TV apparente

Restituer les vides sous les grands cintres des RdC commerciaux

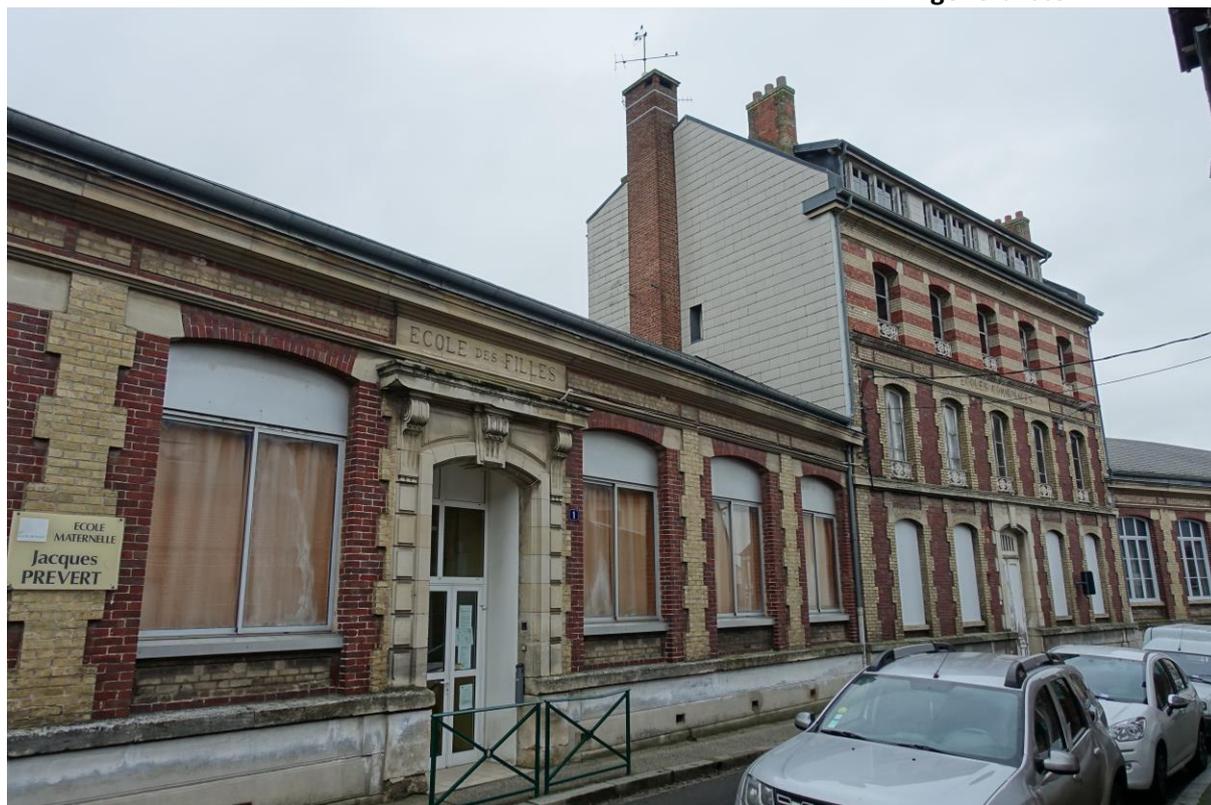
1 Rue des écoles

Immeuble de très grand intérêt architectural : ancienne école des filles, aujourd'hui école maternelle Jacques Prévert

Modénatures, chaînages, encadrement de baies

Lucarne rampante, essentage en ardoise fibrociment du pignon, impostes pleines, baies bouchées par des panneaux, présence de fenêtres sans petits bois

Harmoniser les menuiseries avec des modèles à petits bois

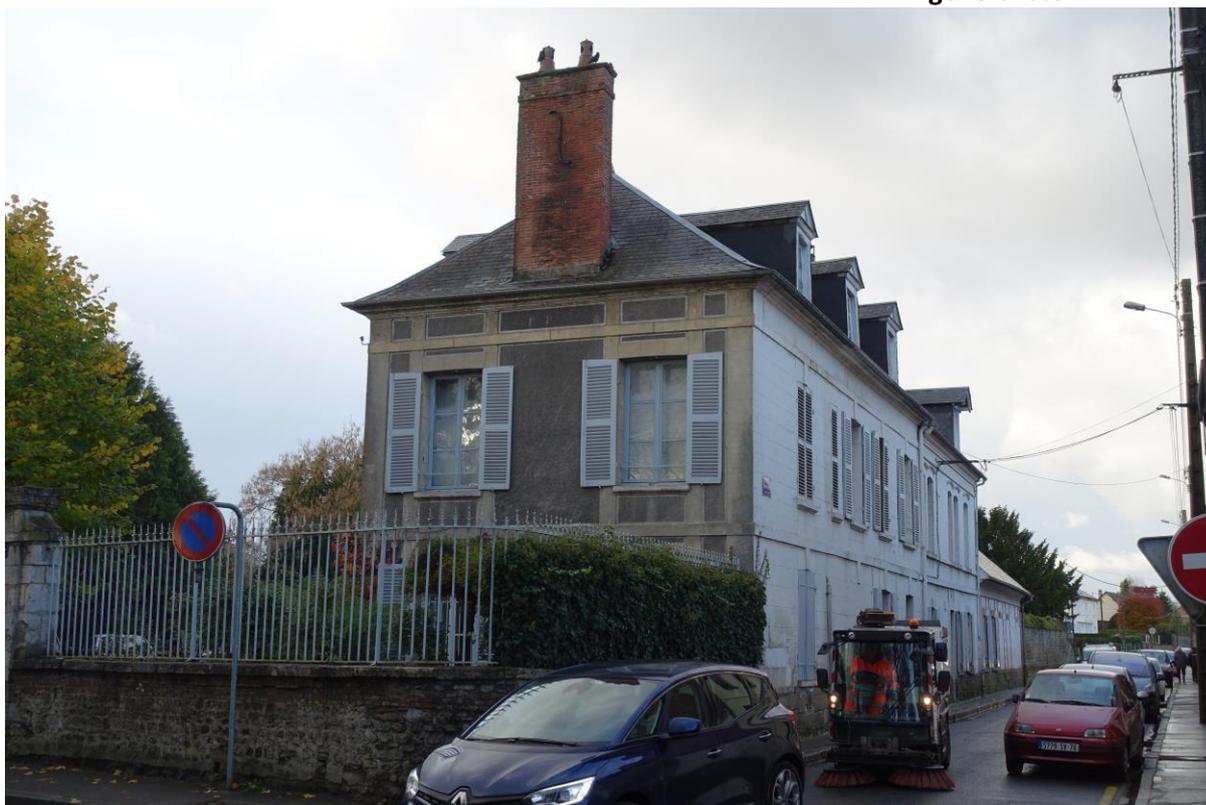
Ciment sur le pignon nord, enduit dégradé rue Henri Guedier, modénatures masquées rue Henri Guedier, enduit tyrolien rue Croquet du Bosc
